# 「福島第一原子力発電所事故から何を学ぶか」

## 中間報告

### － チームH2Oプロジェクト －

Revised 2011/10/28

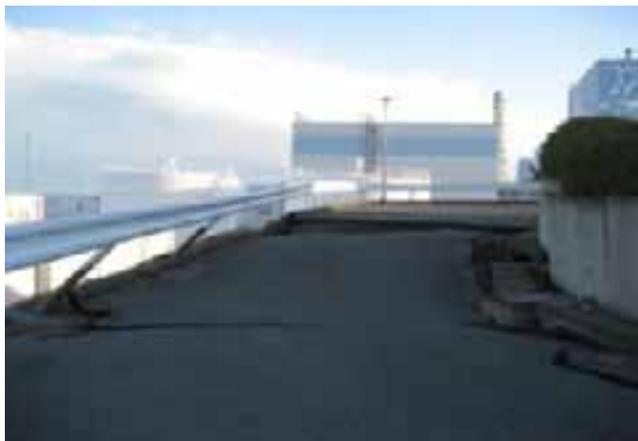
- 路面が左右に渡り完全に亀裂、破断
- ガードレールは大きく傾斜
- 側道に無数のヒビ割れ
- 車両や人の通行が困難

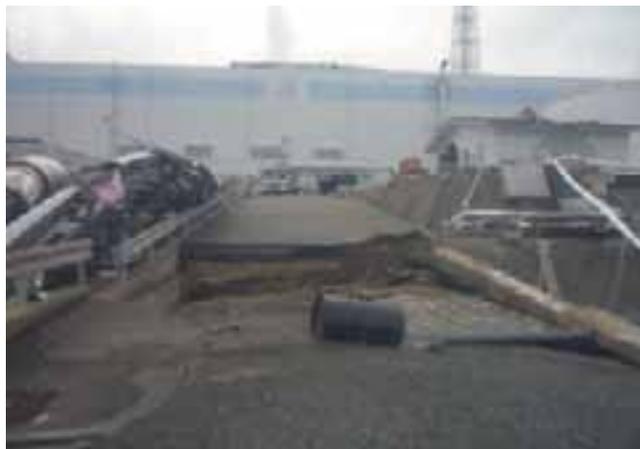
- 路面が数mに渡り陥没している
- 路中にドラム缶が転がっている
- 車は全く通行できない。徒歩での移動も過酷困難

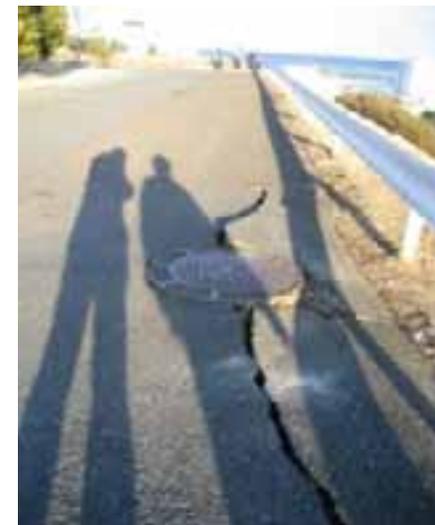
- 比較的高台においても数mの亀裂

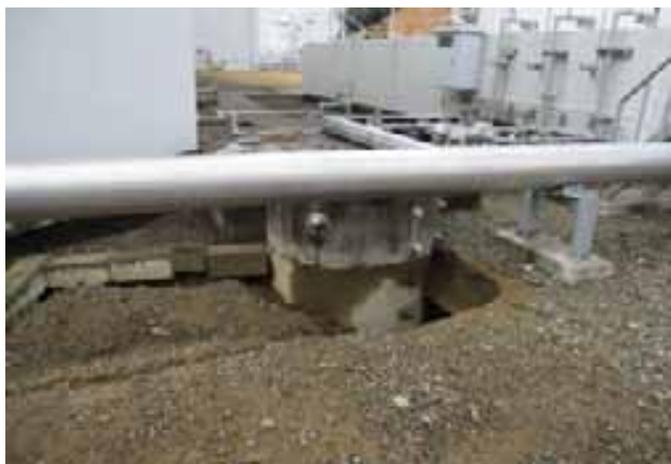
- 一部、地盤の陥没が見られる

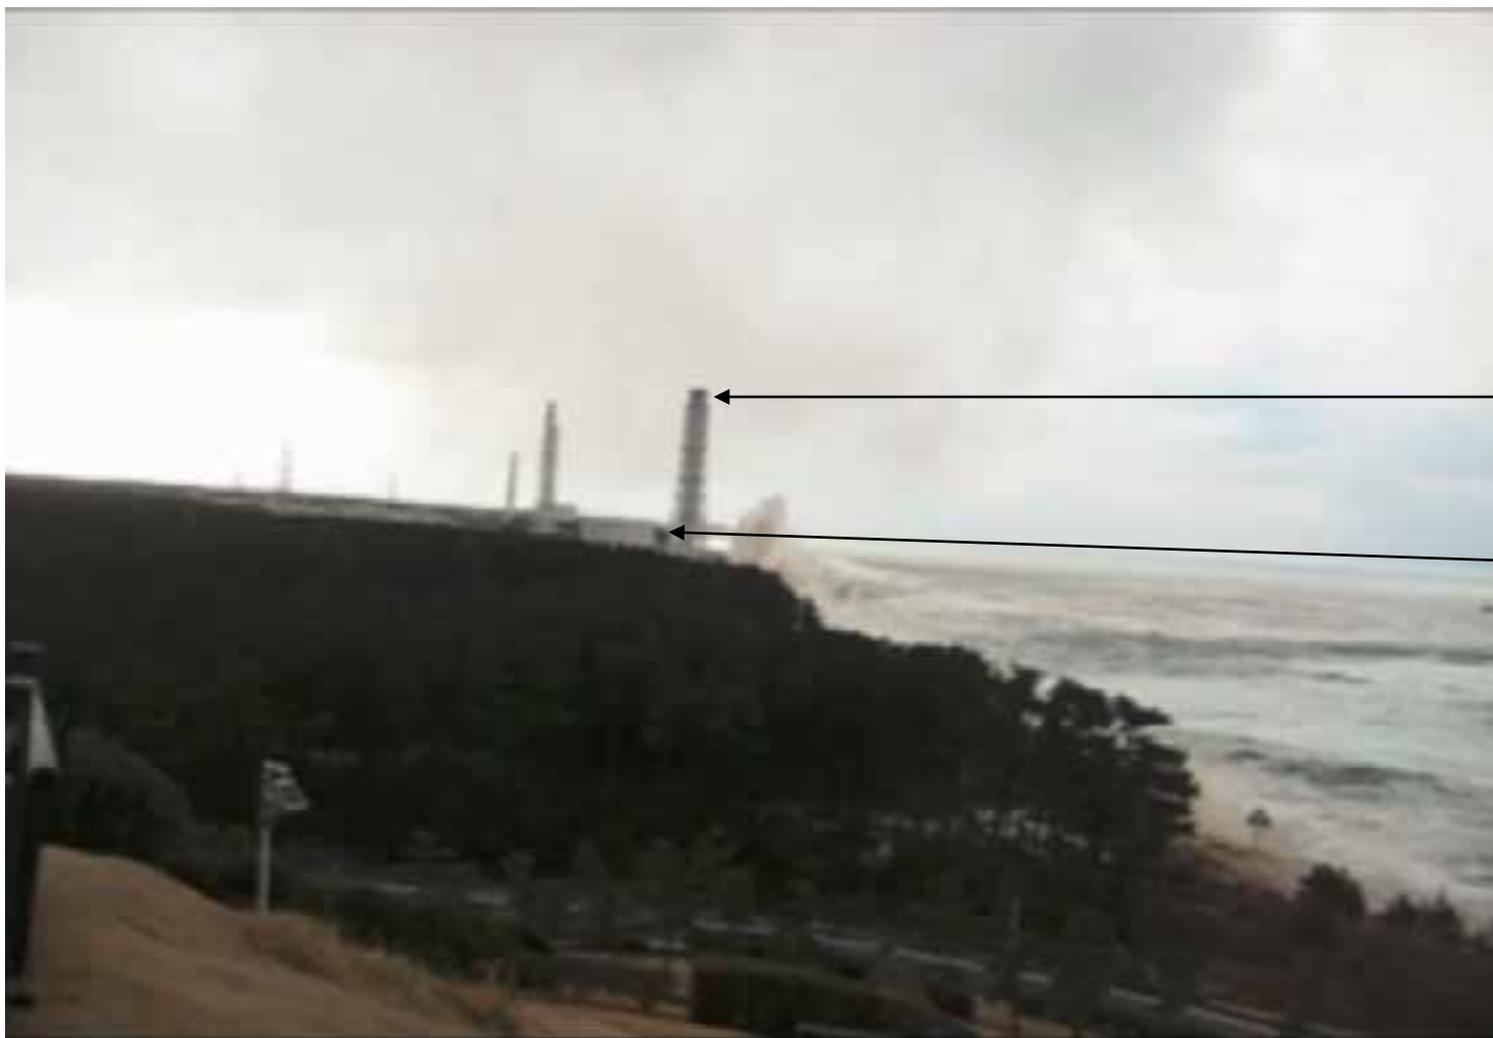
### 福島第一

津波襲来の瞬間 — 発電所に到達した波の立ち上がり、高さ約45mの原子炉建屋を上回り、高さ約120mの排気塔の半分近くの高さとなった

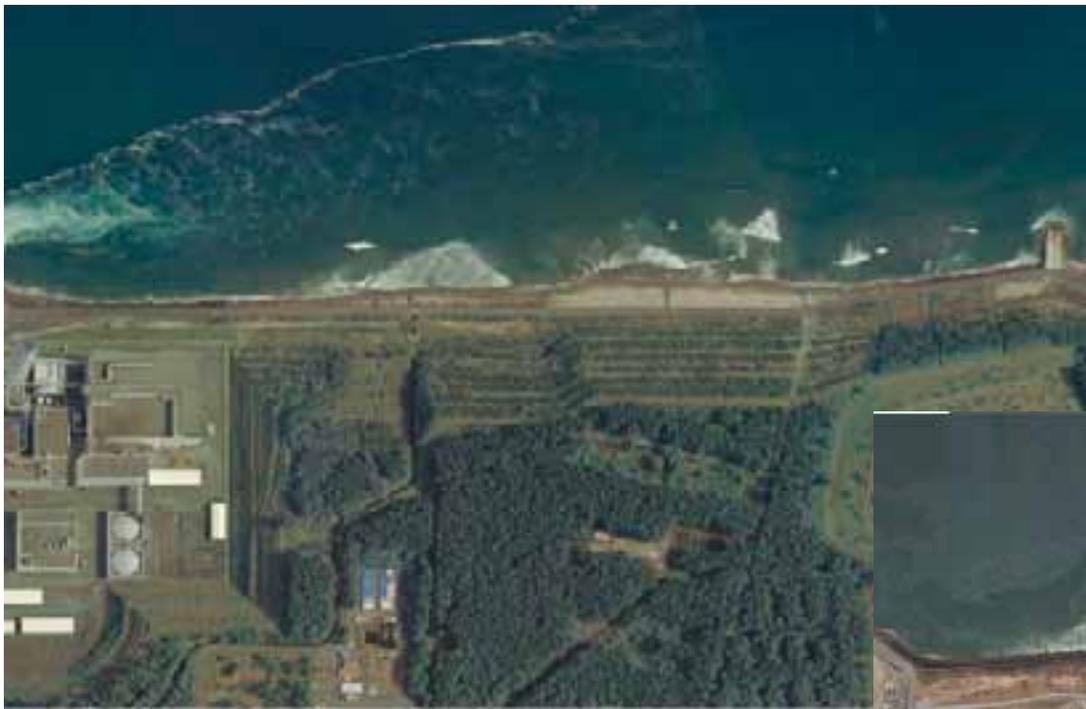
3月11日以前（福島第一原発 4号機南側）

# 津波の痕跡 — 原発南側では海岸沿いの植林が、根こそぎ剥ぎ取られている

海岸の植林が、根こそぎはぎ取られている

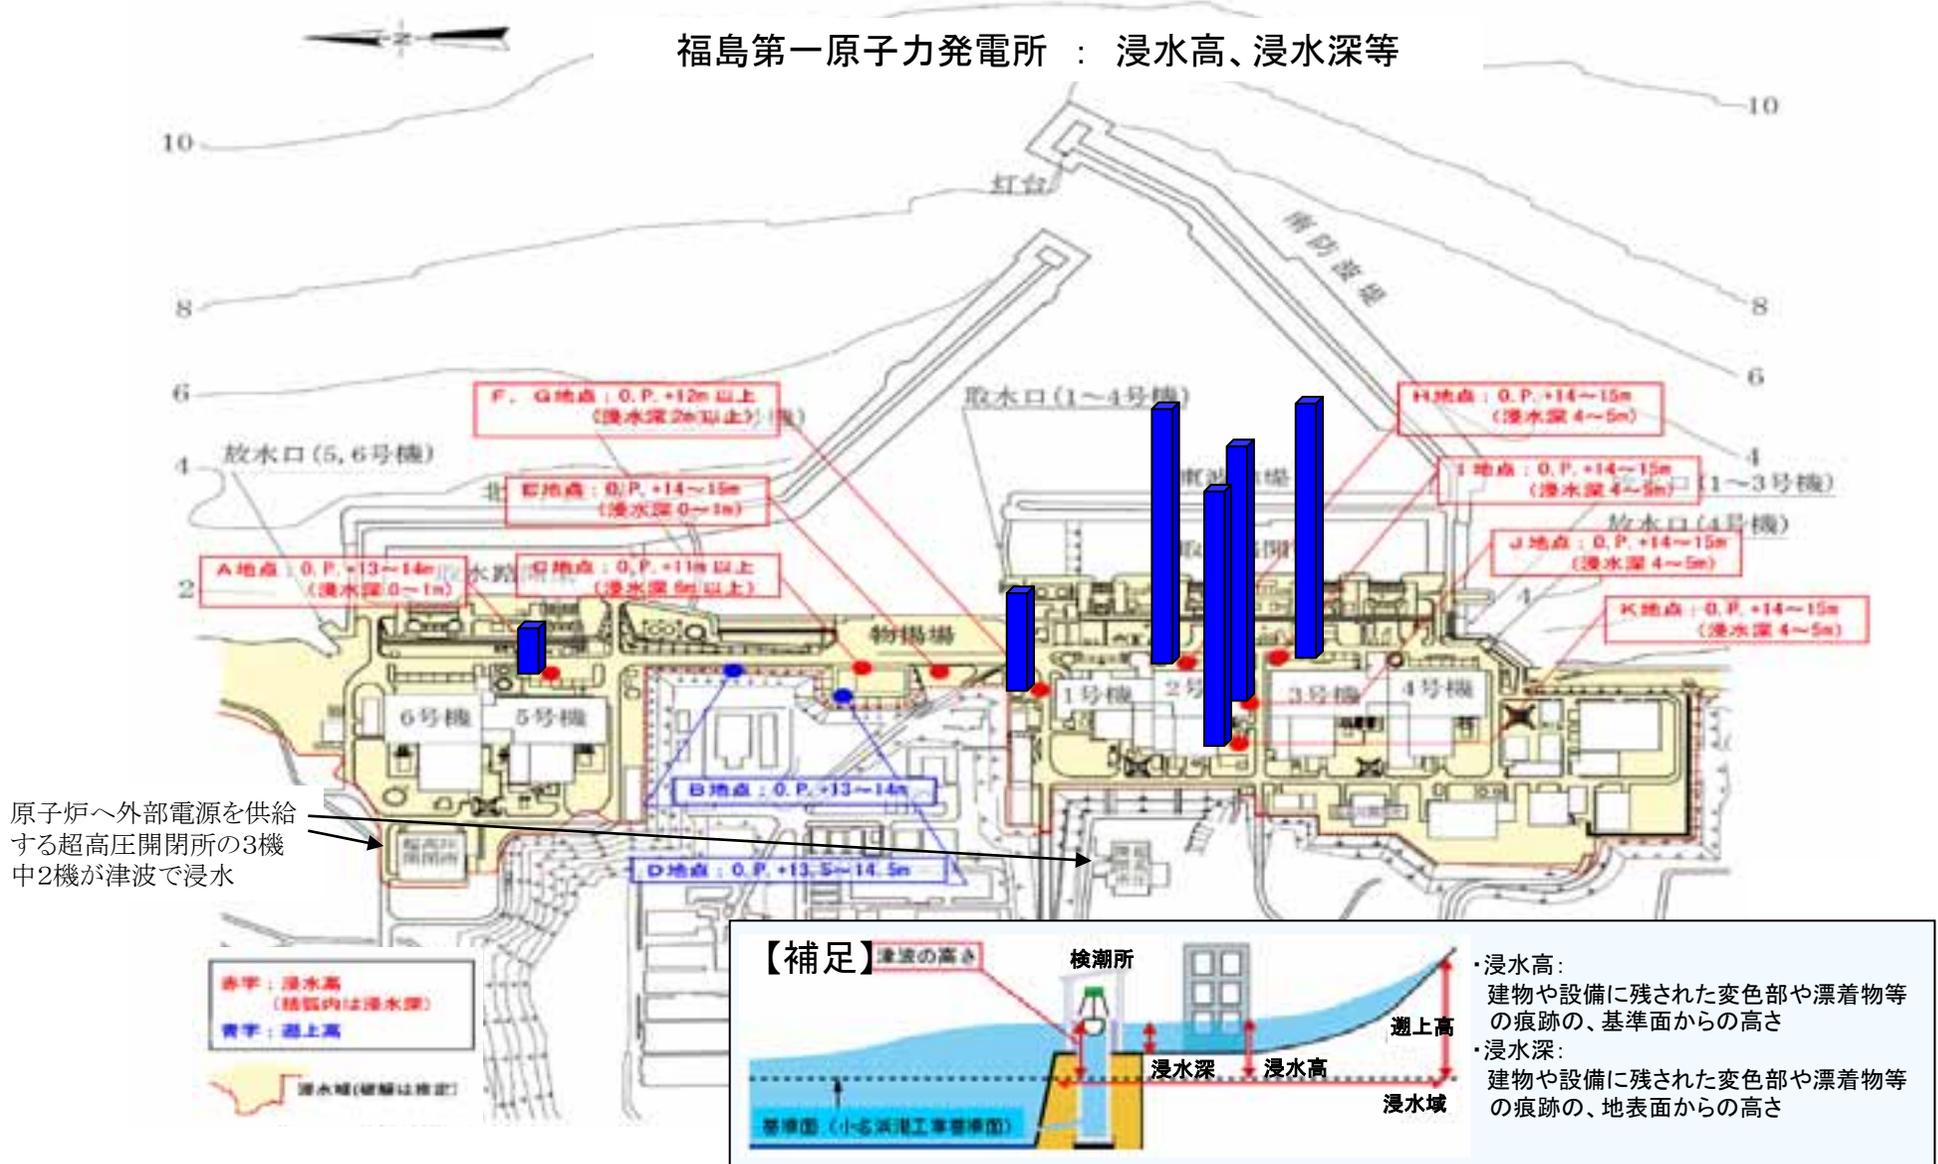
### 福島第一原子力発電所：浸水高、浸水深等

# 敷地全体に11.5~15.5mの津波が押し寄せ、4~5mの浸水被害を受けた一稼働中の1・2・3号機の敷地高が、停止中の5・6号機より低い為、より深刻な浸水となった

原子炉へ外部電源を供給する超高压開閉所の3機中2機が津波で浸水

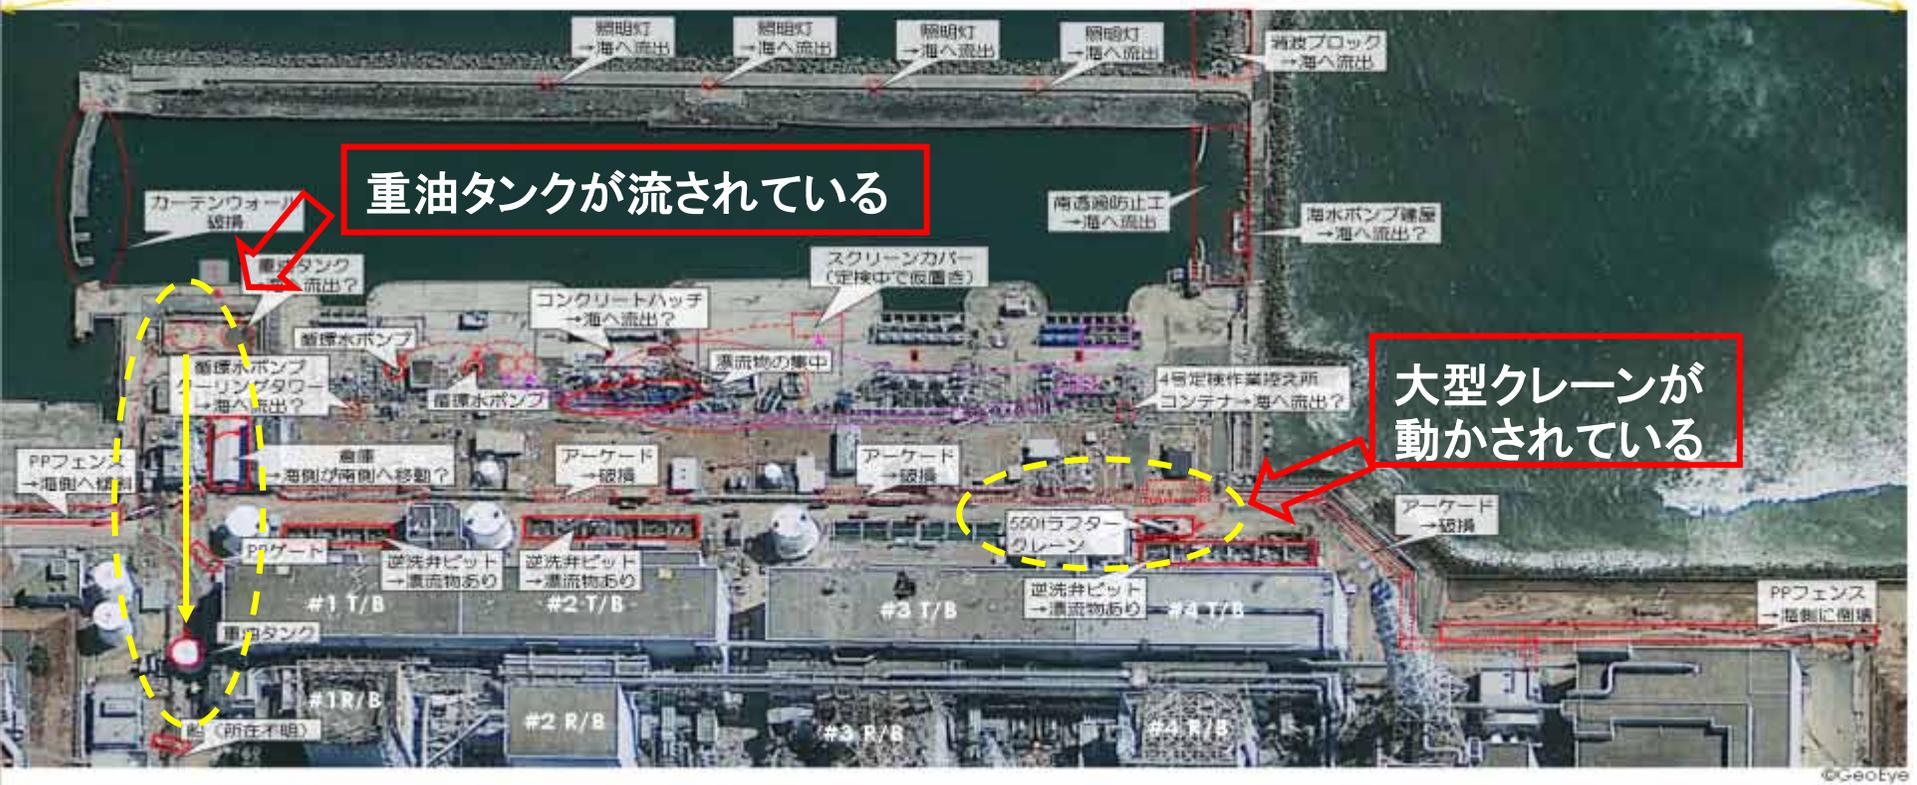
福島第一1～4号機の海側の航空写真

# 設備・構造物の漂流状況 ①1～4号機の海側 — 重油タンクが流され、大型クレーンが動かされた他、多数の破損、漂流が発生

重油タンクが流されている

大型クレーンが動かされている

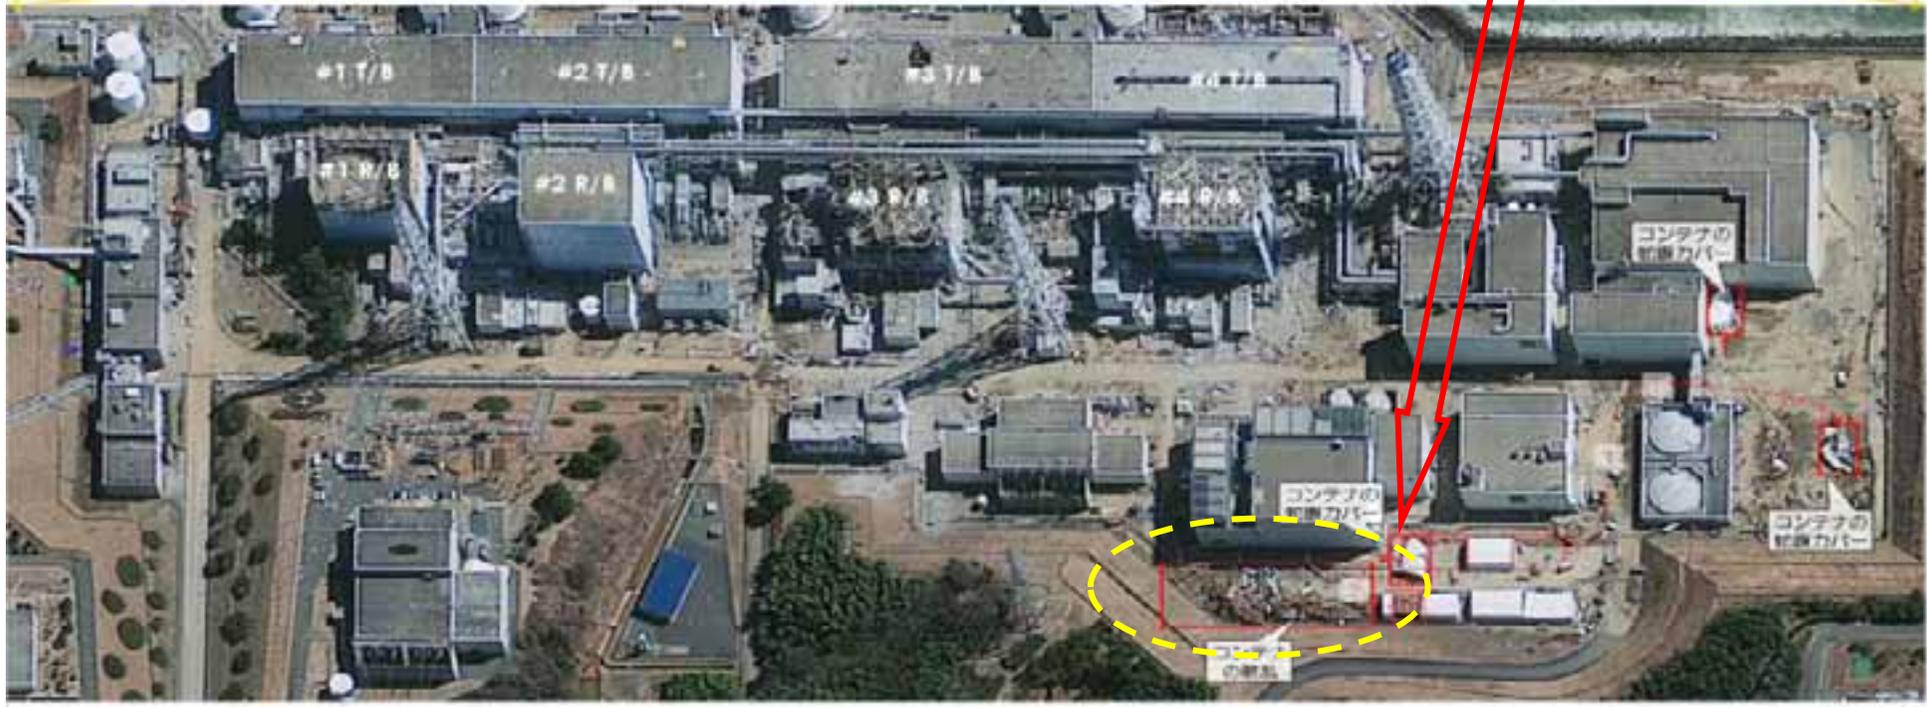
福島第一1～4号機の山側の航空写真

海から離れた場所にも浸水

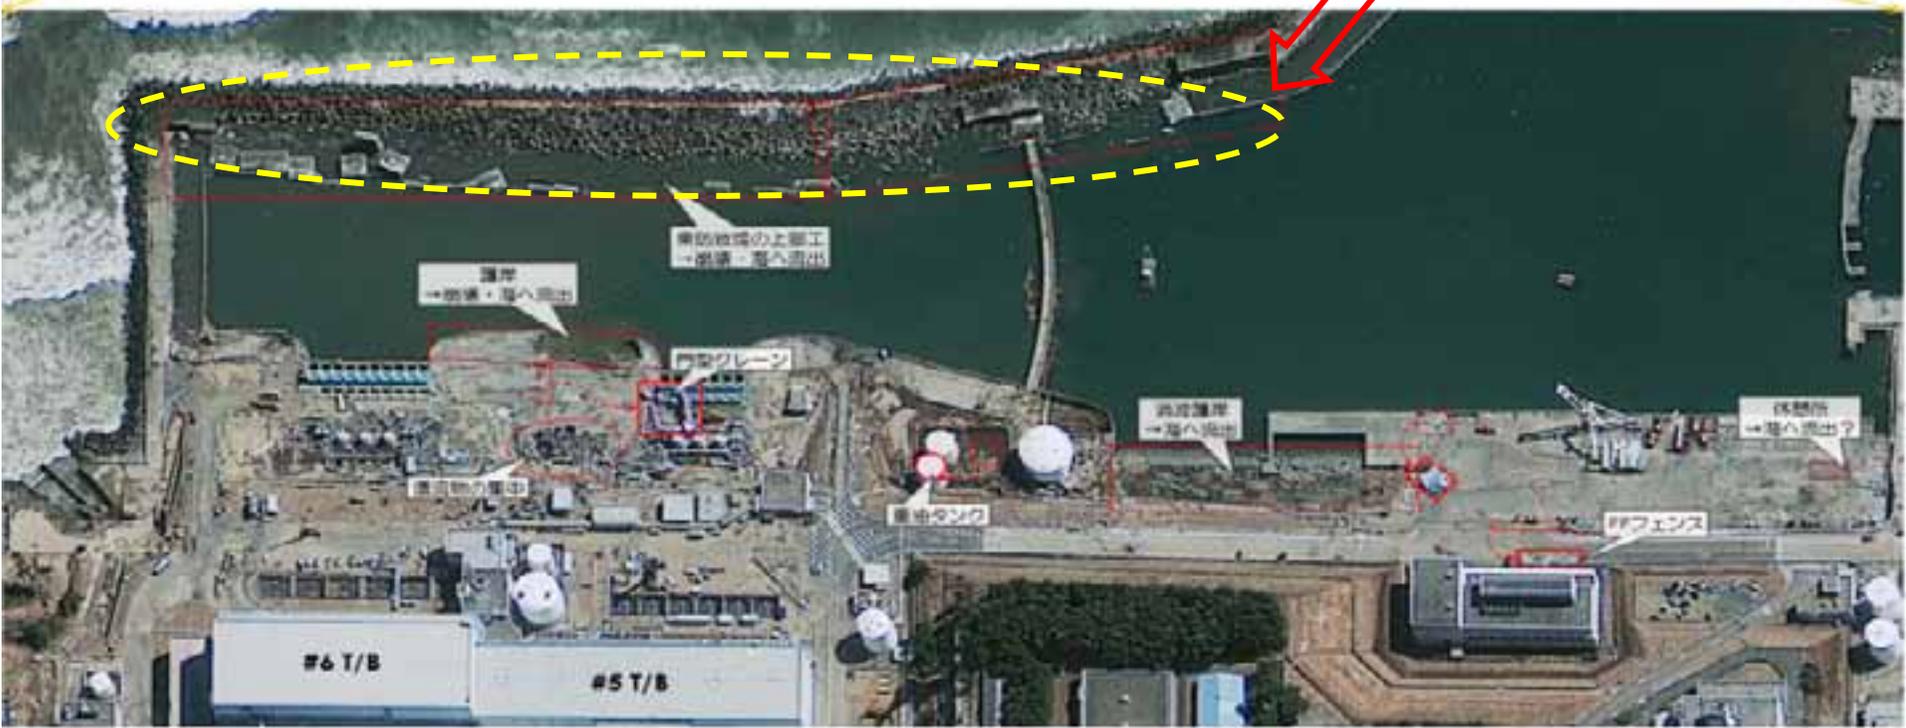
福島第一5・6号機の海側の航空写真

# 設備・構造物の漂流状況 ③5・6号機の海側 — 敷地が高い5・6号機においても、防波堤は破損、無数のテラポットが防波堤に乗り上げて護岸の通行は不能に

**防波堤の破損**

山側からも浸水して1～4号機の電源系統を塩水漬けにし、周辺道路は液状化に加えて土砂・ガレキ等の散乱が人や物資の運搬を著しく悪化、難航させた

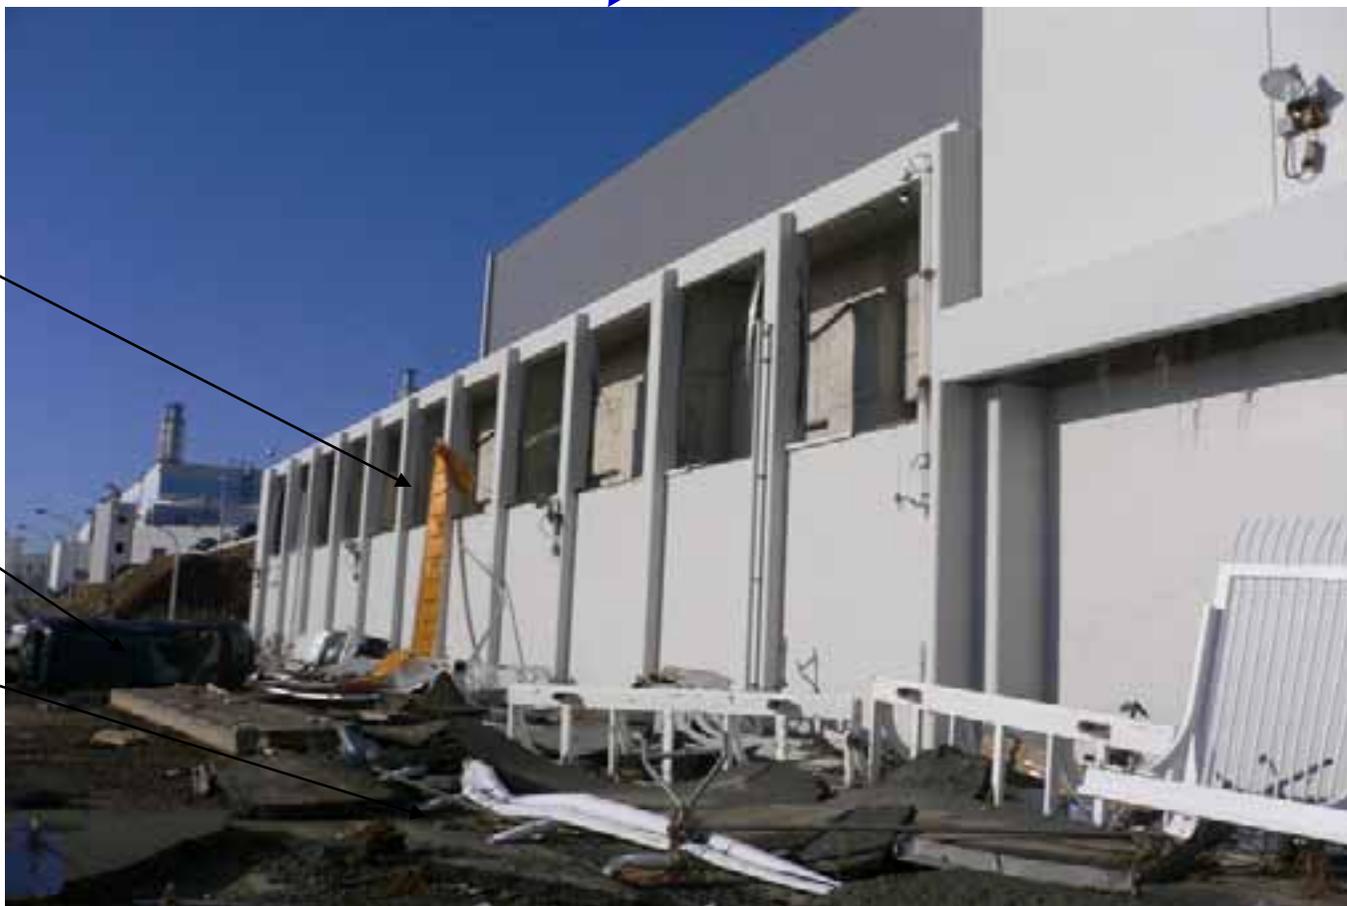
漂流または破断した数m大のアスファルト、コンクリート片等のガレキが散乱

路面は激しく液状化

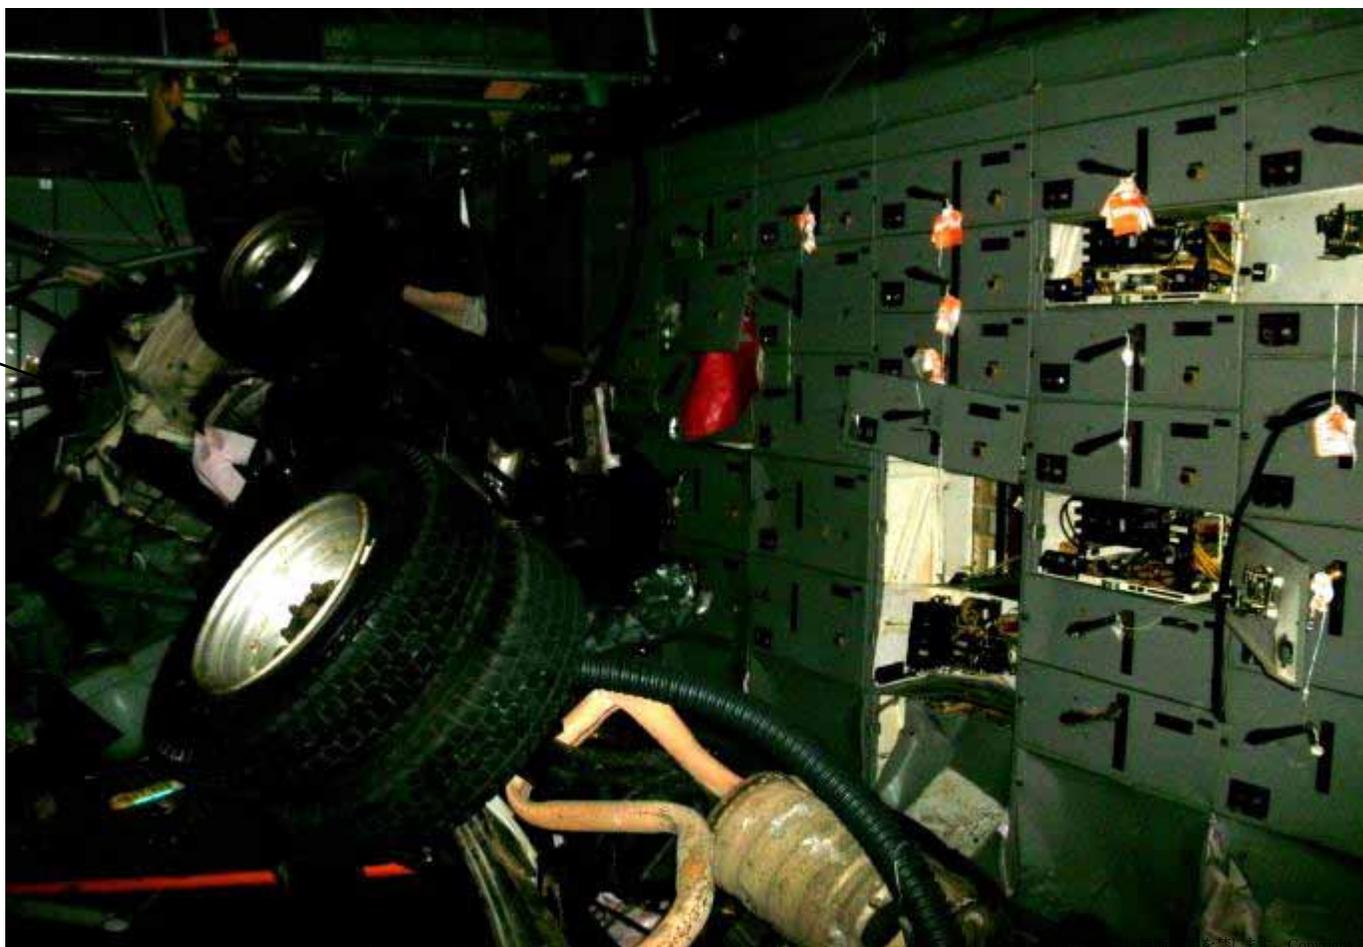
4号機タービン建屋内の電源盤

- 地震・津波による各電源系統の被害を調べ、復旧策を施さなければならない
- しかし、ガレキが覆い隠し、電源盤へのアクセスすら困難な状態

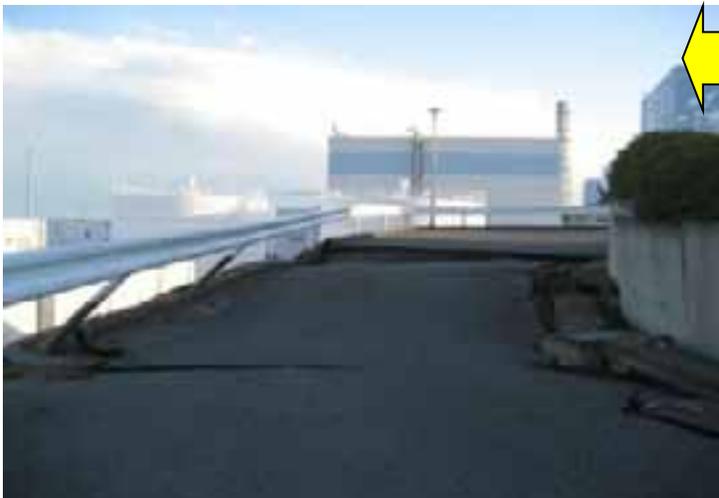
## 道路の陥没等

歩くだけでも危険な箇所。  
夜は特に危険

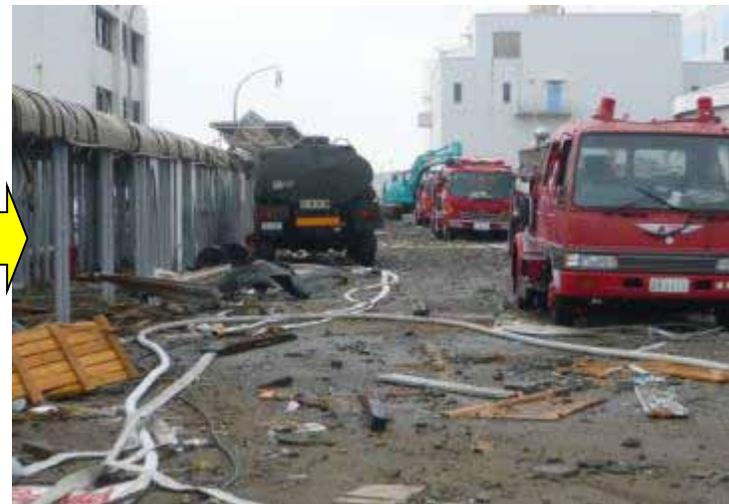
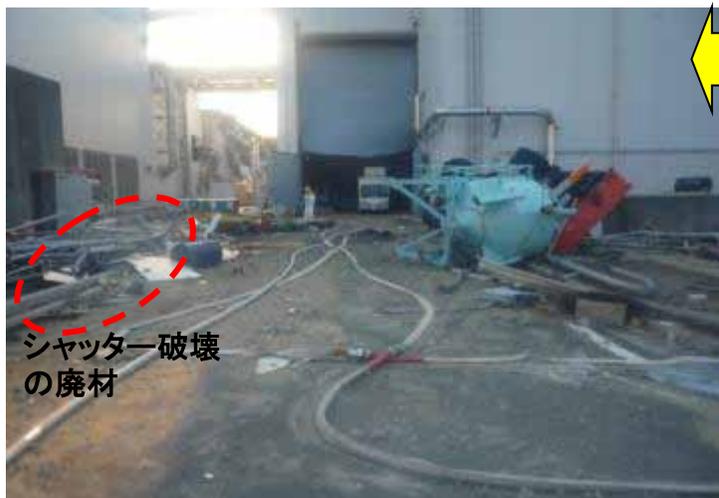
## アクセスルートの障害物

アクセスは消防ホース等を迂回。爆発後は瓦礫、損傷した消防車が障害物としてさらに追加

シャッター破壊の廃材

建屋内へアクセスするために大物搬入口を重機で破壊

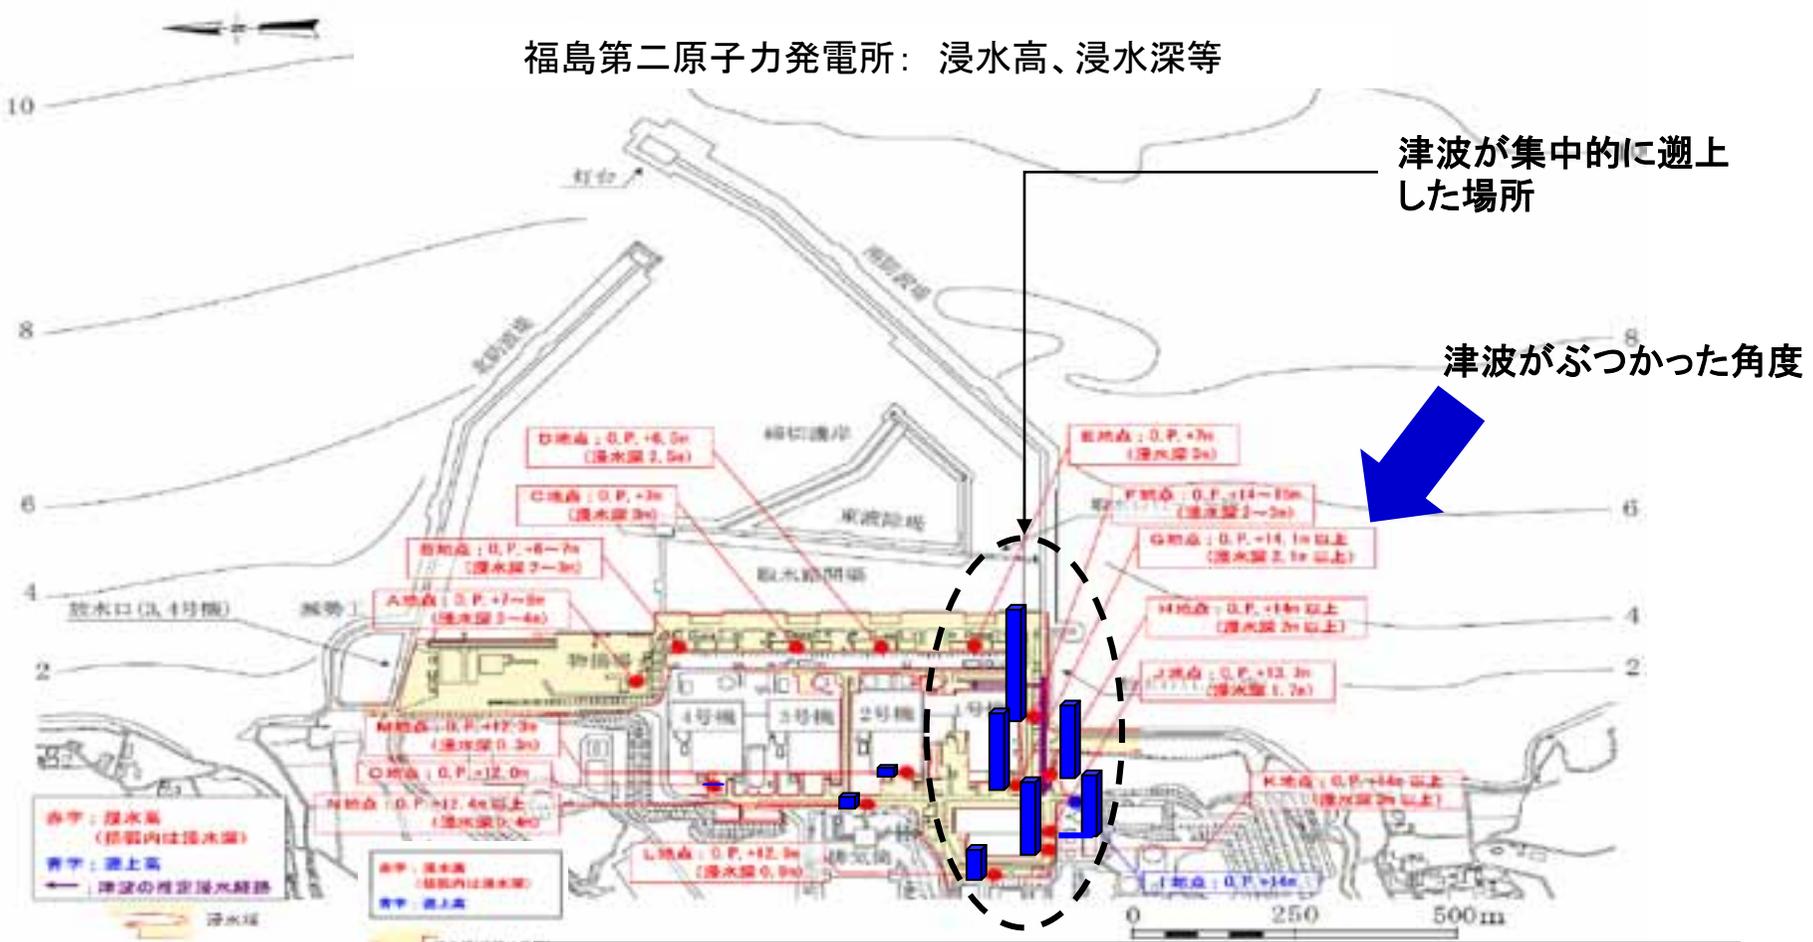
福島第二原子力発電所： 浸水高、浸水深等

津波高は、集中遡上した1号機南側で14m前後だが、全体的には7mであり、原子炉建屋周辺の浸水は、福島第一と比較して少ない

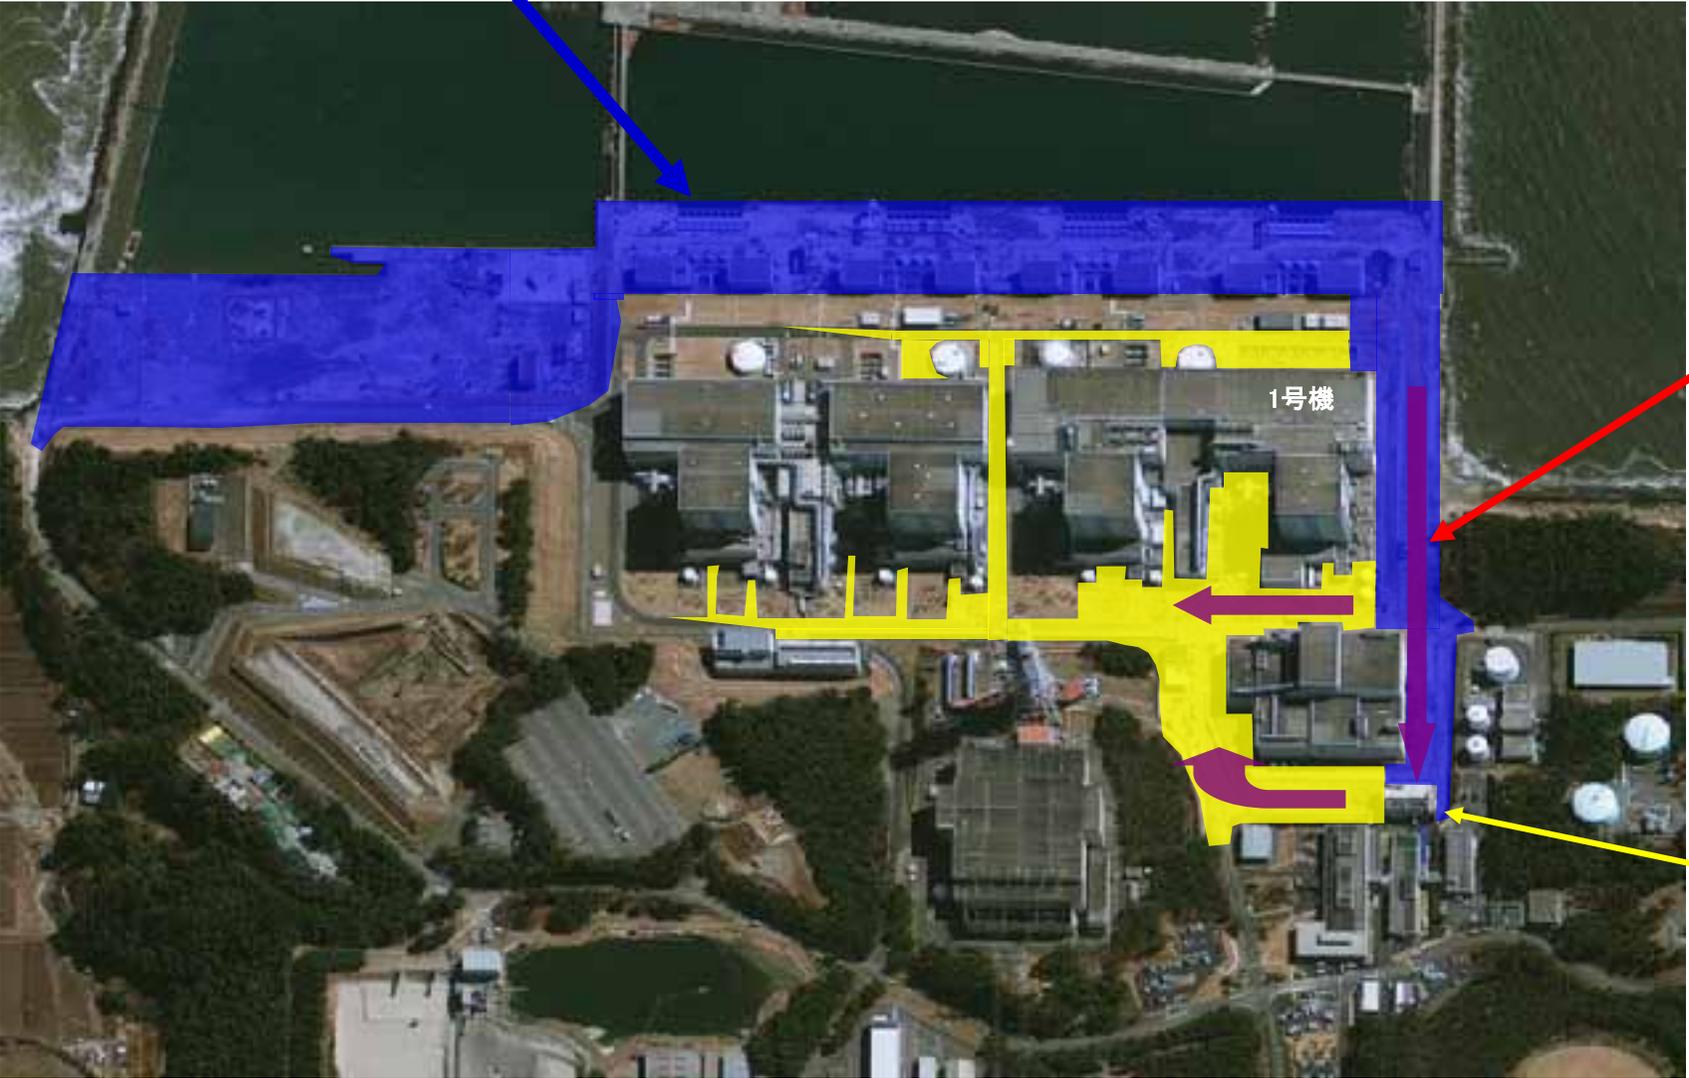
原子炉敷地の方が津波より高い為、直接の浸水は少ない。しかし、1号機南側通路からの集中的遡上で海水が回り込み、原子炉周辺が浸水した

海側からの津波の浸水は限定的

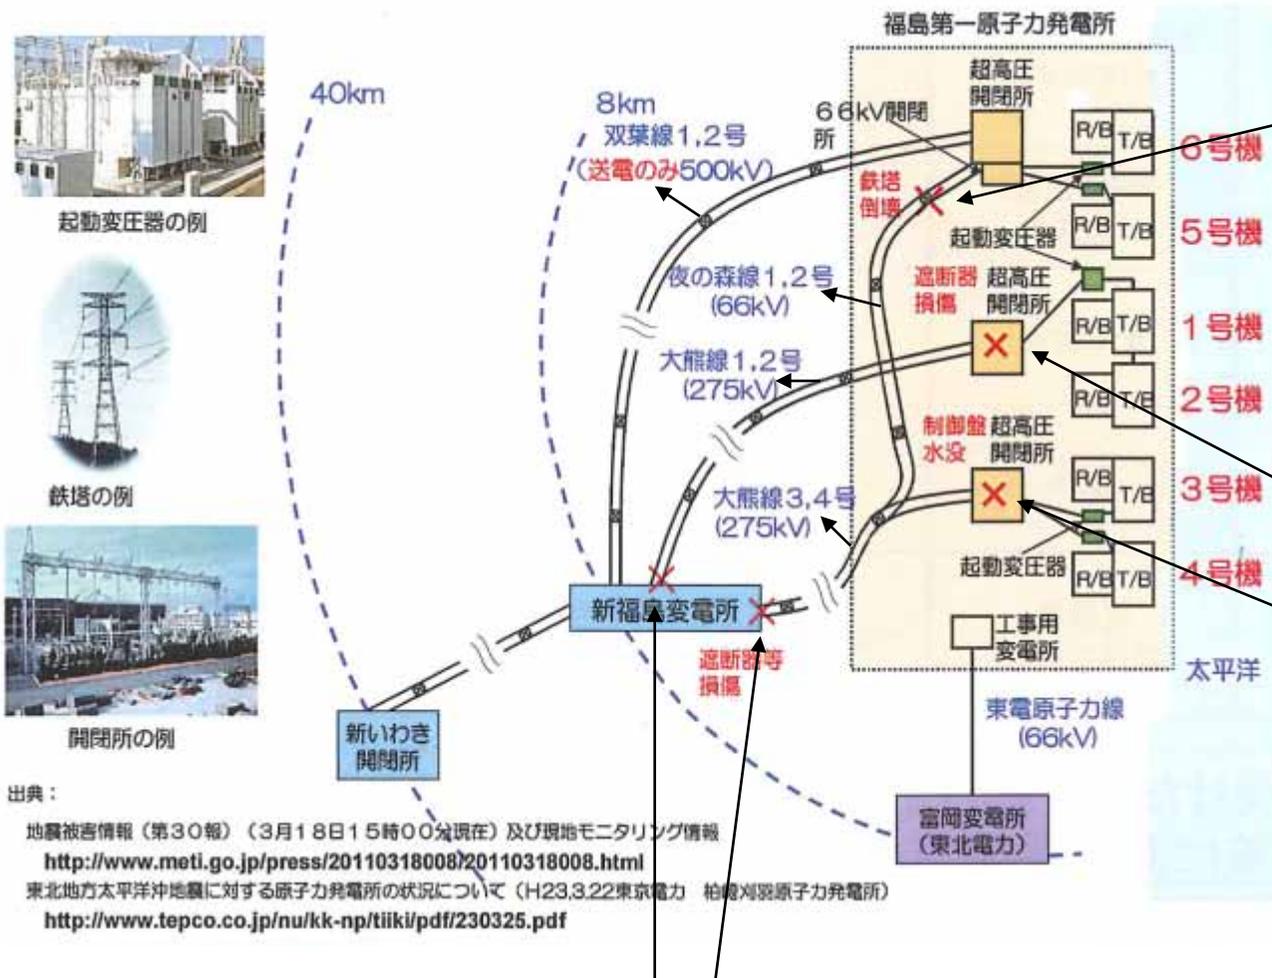
起動変圧器の例

# 地震によって、福島第一の全外部電源は喪失 — 原因は、敷地内の開閉所・鉄塔の損傷と、敷地外の変電所の損傷の2重。また、津波によって一部の電源盤が水没し、事態は更に悪化

- 1・2号機の超高圧開閉所: 地震動による遮断器損傷により、受電不可に
- 3・4号機の超高圧開閉所: 津波による制御盤水没により、受電不可に

- 強い地震動による遮断器等の変電設備の損傷が発生
- 外部電源のうち福島第一原発1~4号機への275kV2系統4回線の送電と、5・6号機への66kV1系統2回線の送電が停止に

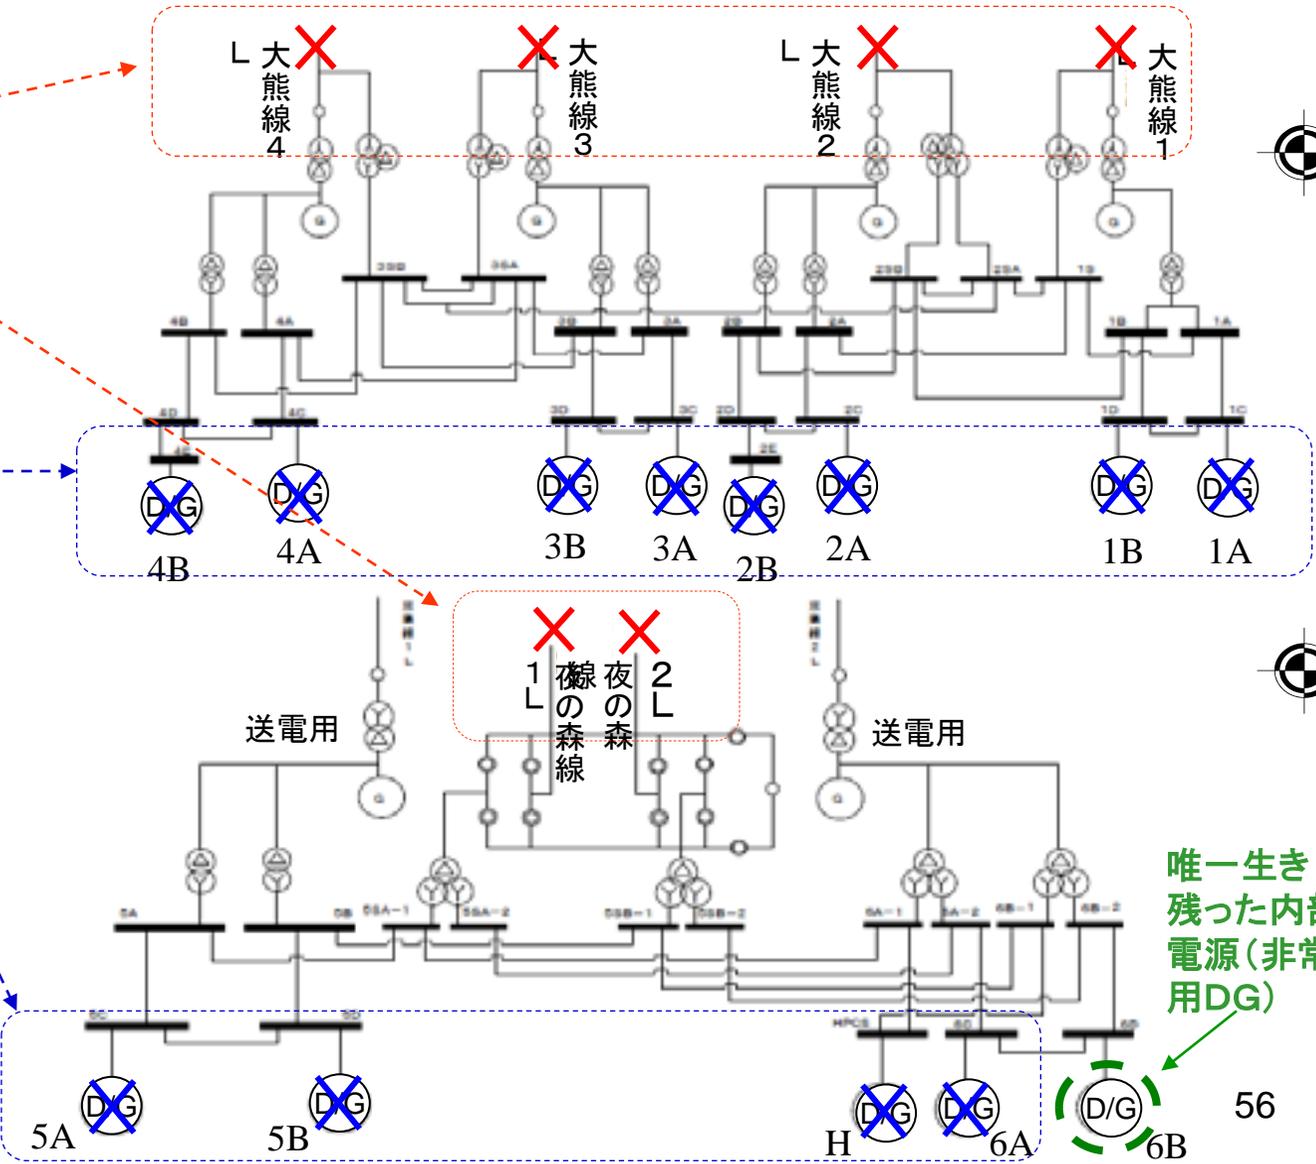
唯一生き残った内部電源(非常用DG)

- 地震後も非常用ディーゼル発電機(D/G)により電源供給していたが、津波により喪失
- D/G(6B)1台のみ運転継続

# 非常用DG発電機の状況 - 合計13台あったが、空冷式の1台を残し、全て機能喪失。海側にあり、津波の浸水をより強く被った海水冷却式DGが弱い(特に、その冷却系統)

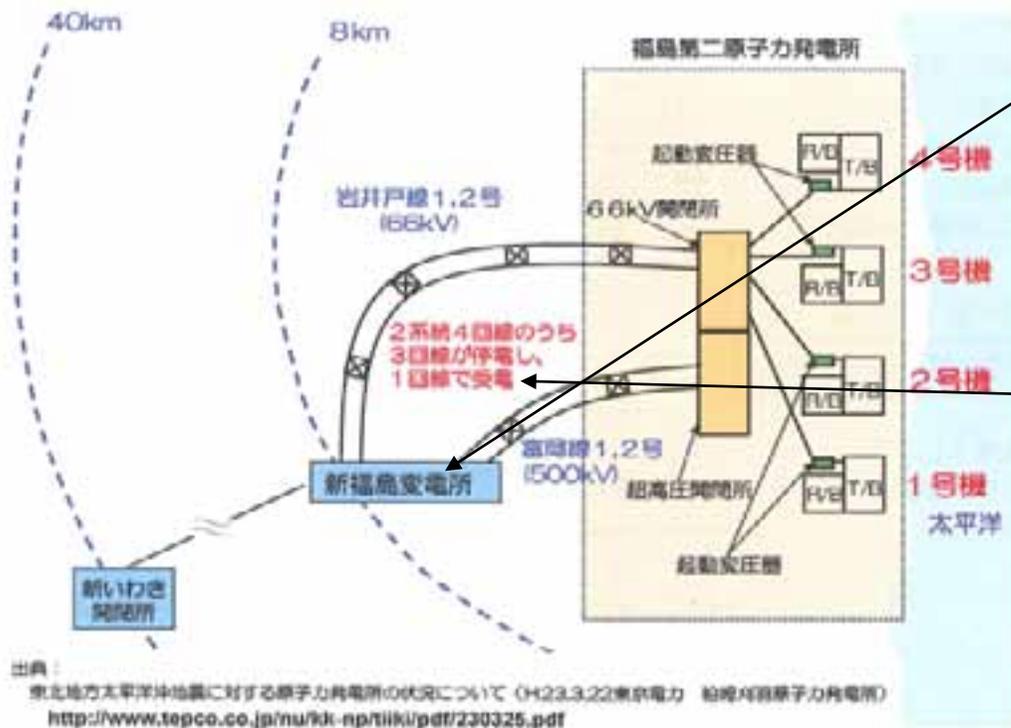
**外部電源の供給経路**

# 福島第二の送電システムの被害 — 福島第二では、変電所の変電設備の損傷により、外部電源4回線のうち3回線が停止した

- 強い地震動による新福島変電所の断路器等の変電設備の損傷が発生
- 福島第二1~4号機への500kV1系統(2回線)、66kV1系統(2回線)のうち、2回線の送電が停止(66kV1回線は停止中だった)

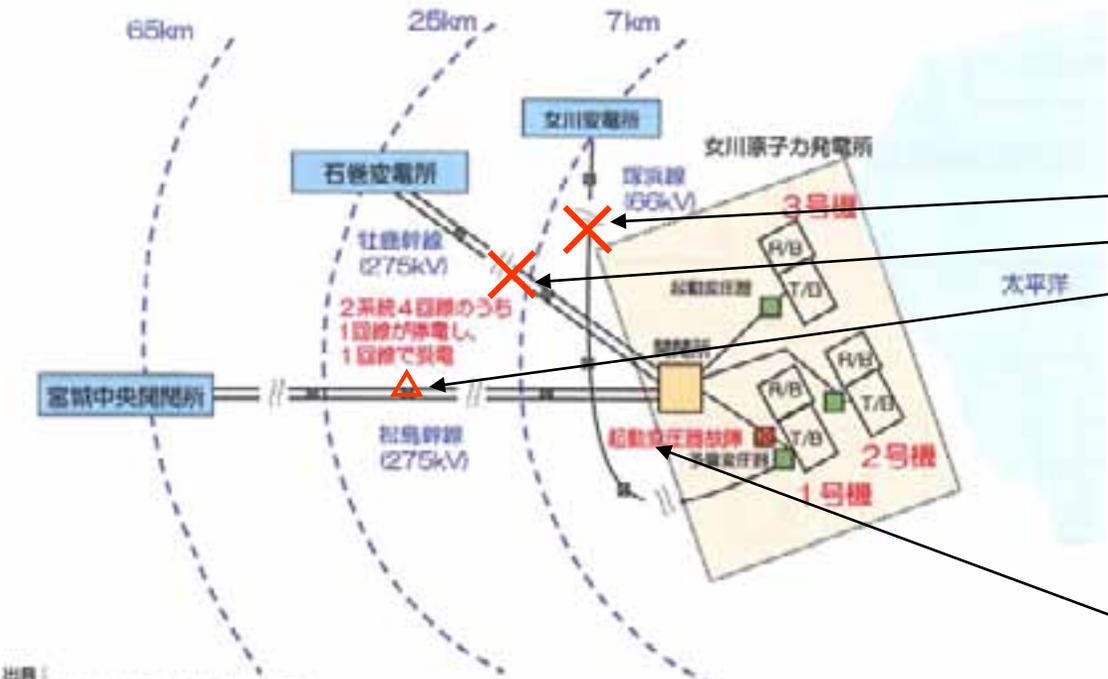
# 女川の送電系統の被害 — 強い地震動による開閉所および変電所の系統事故により、外部電源5回線のうち4回線が停止した。敷地内においても、起動変圧器が故障

**変電所からの送電**  
 => 5回線中4回線が地震で停止

**女川敷地内の受電設備**  
 => 1号機起動変圧器が故障

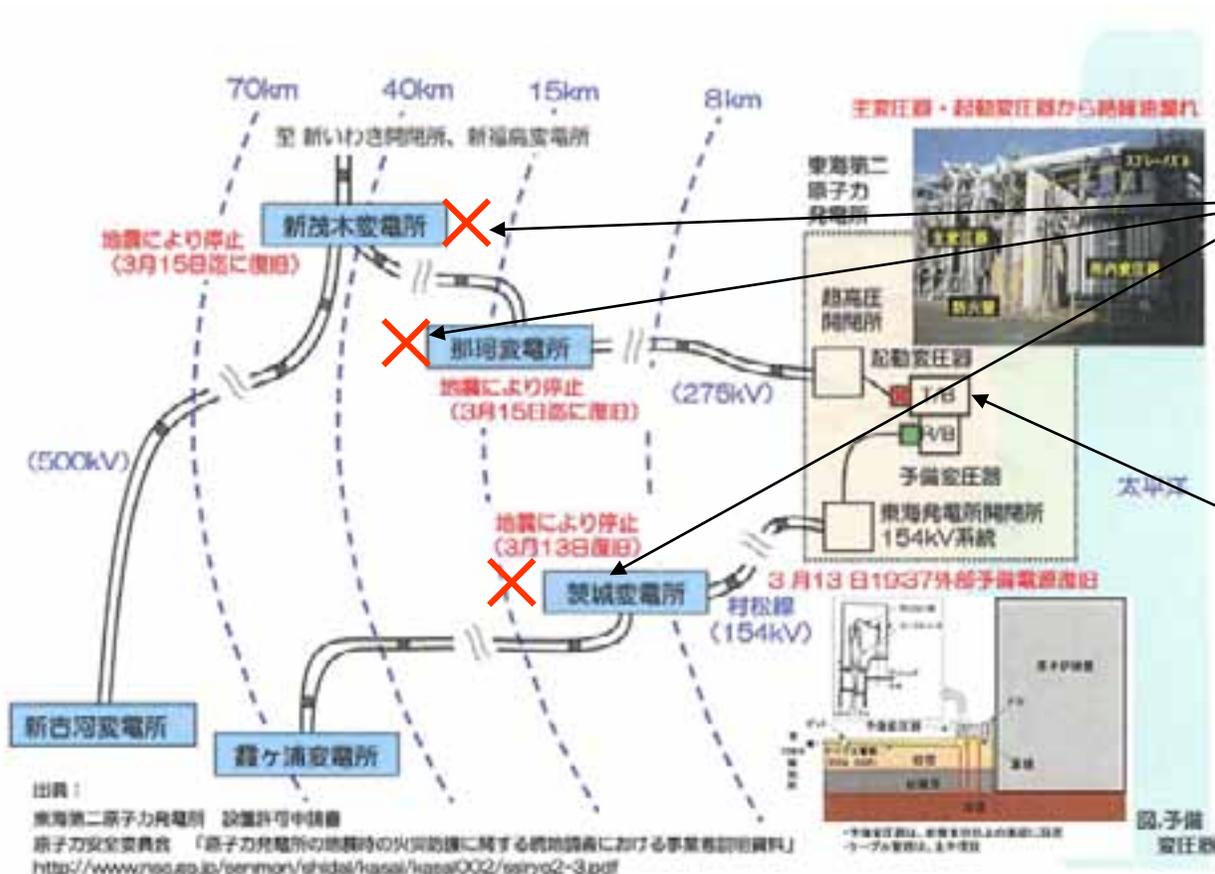
# 東海第二の送電系統の被害 — 強い地震動による那珂変電所、茨城変電所の停止により、全回線の送電が停止した。敷地内においても、変圧器から絶縁油漏れが発生

- 強い地震動で那珂変電所、茨城変電所が停止し、全回線の送電が停止

- 受電設備のうち、主変圧器、起動用変圧器から絶縁油漏れが発生
- 3月13日： 外部予備電源154kV1系統1回線が復旧
- 3月18日： 外部常用電源(275kV1系統1回線)への切替えがなされ、通常の電源系統に復帰
