# 「福島第一原子力発電所事故から何を学ぶか」

## 中間報告

### － チームH2Oプロジェクト －

Revised 2011/10/28

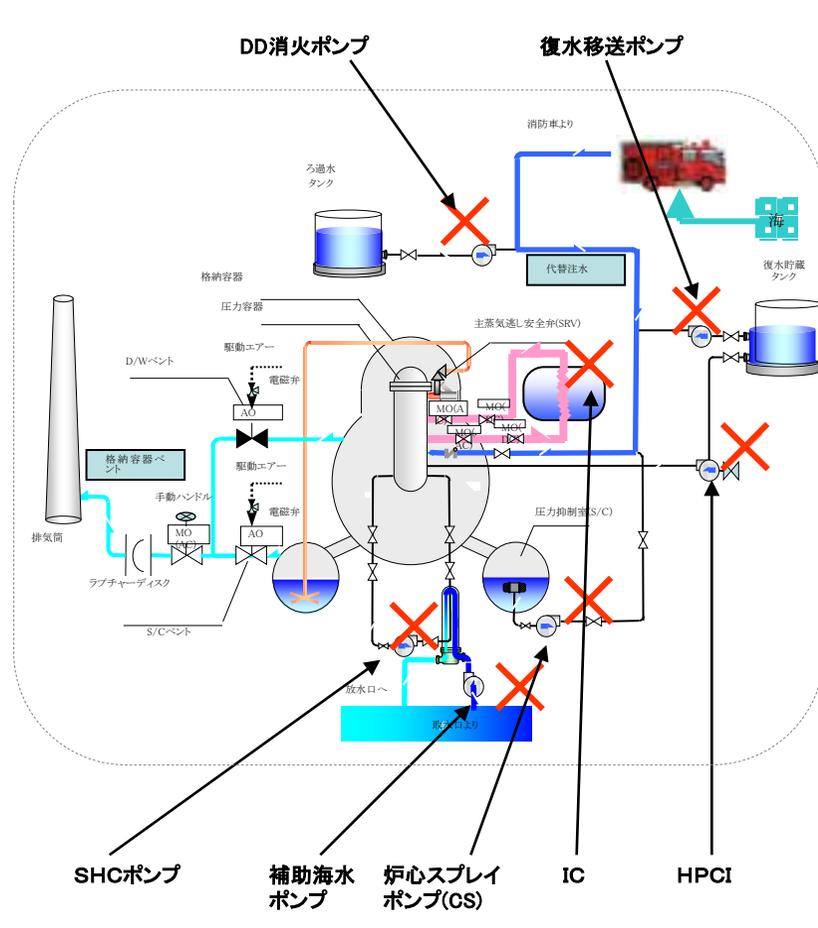
福島第一1号機 冷却系喪失の全体像

- 第一1号機では、全ての冷却機能が同時喪失した。
- 炉心への注水は、1台の消防車で行わざるを得なかった

冷却機能が停止し、燃料棒の露出から数時間で炉心損傷へ

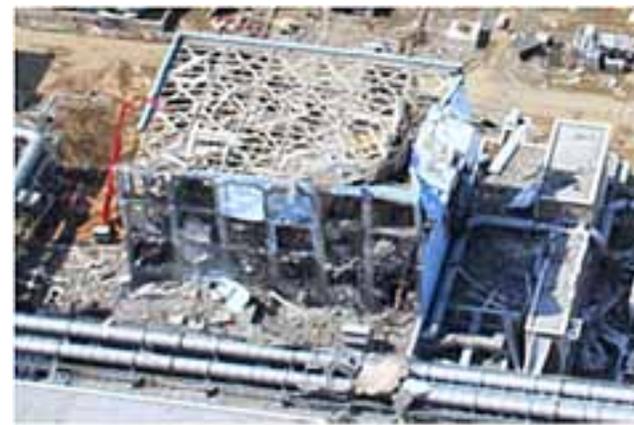
福島第一 4号機(東側)

5階と4階一部(東西)に水素が大量蓄積して爆発

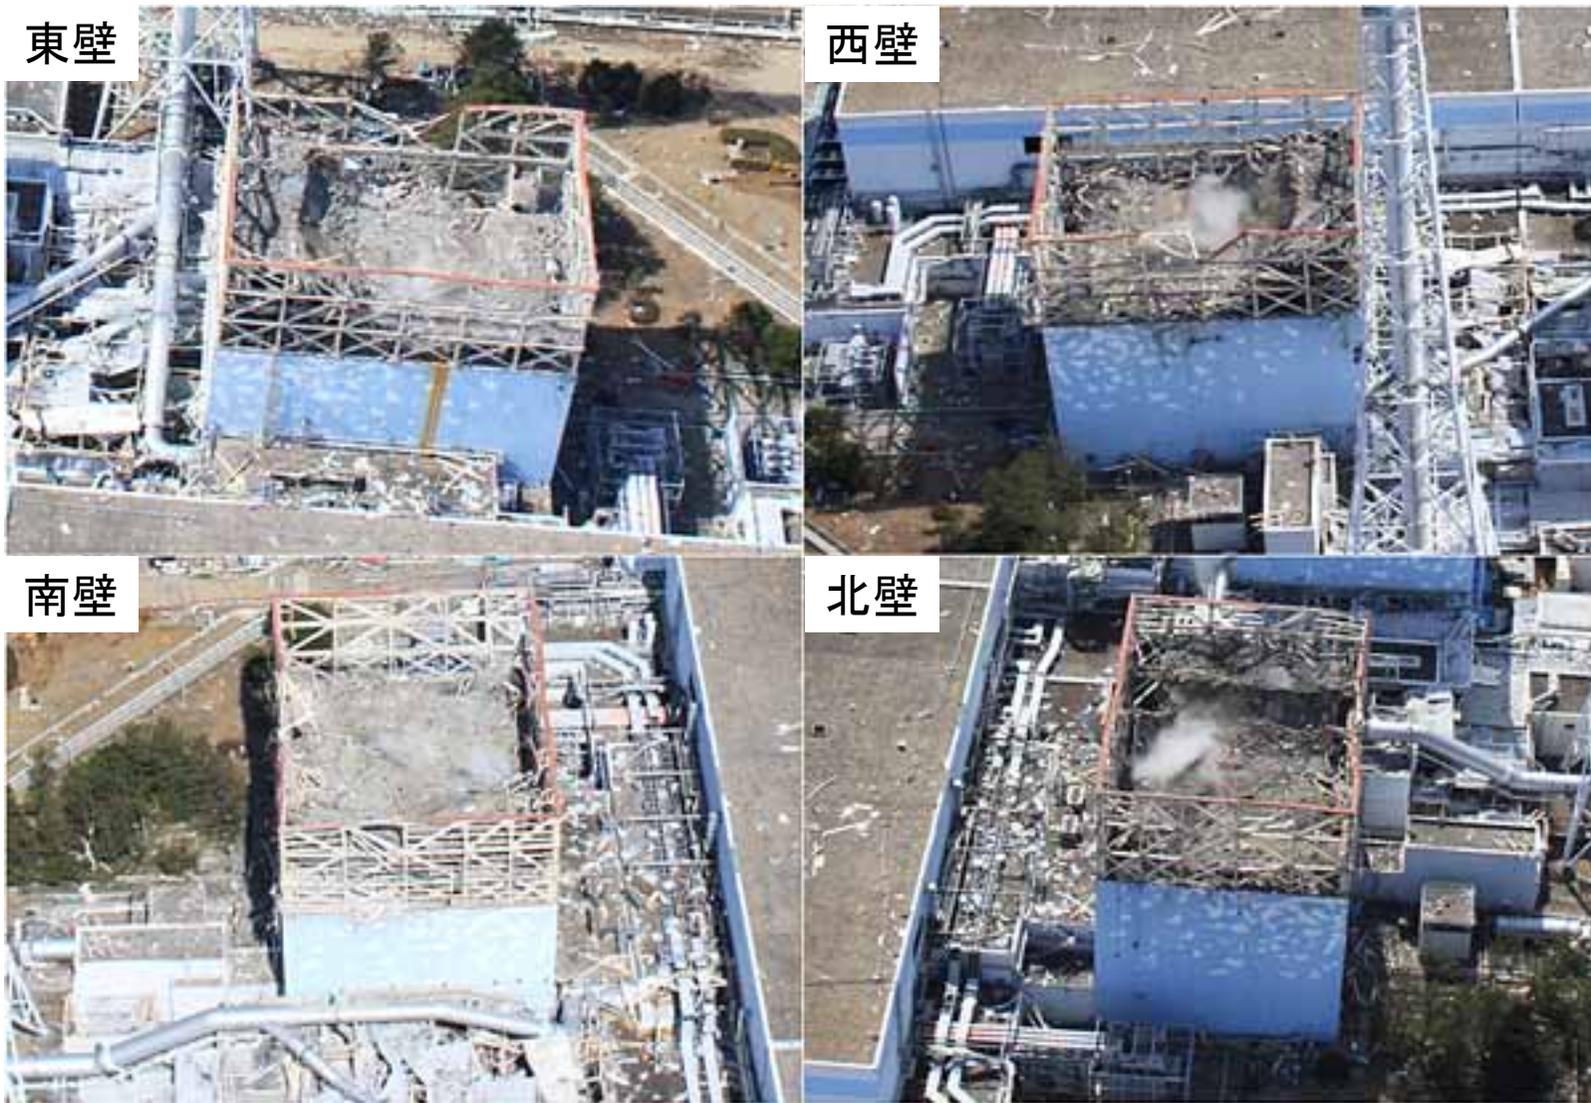
第一1号機の爆発後

# 1号機では、5階部分のみ大きな損傷が発生 — 水素は、主として5階に蓄積したと考えられる

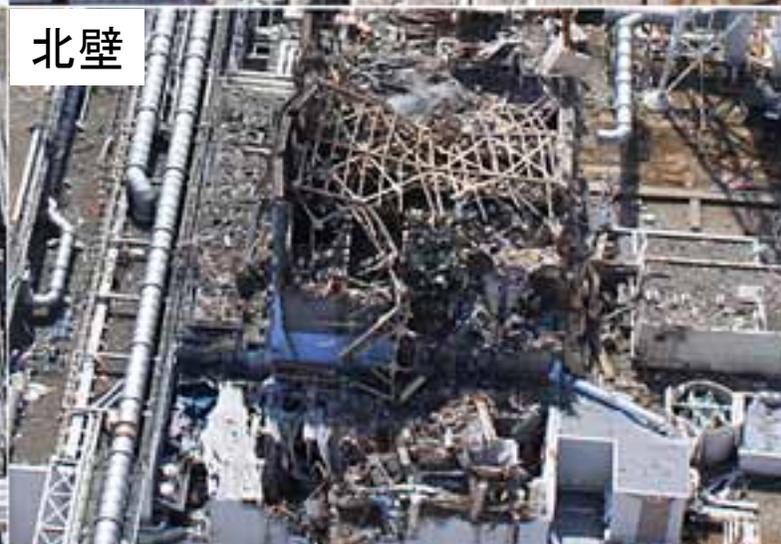
第一3号機の爆発後

# 3号機では、5階部分と4階北西側で大きな損傷が発生 — 水素は、主として5階部分に滞留、また、4階西側にも滞留していた可能性がある

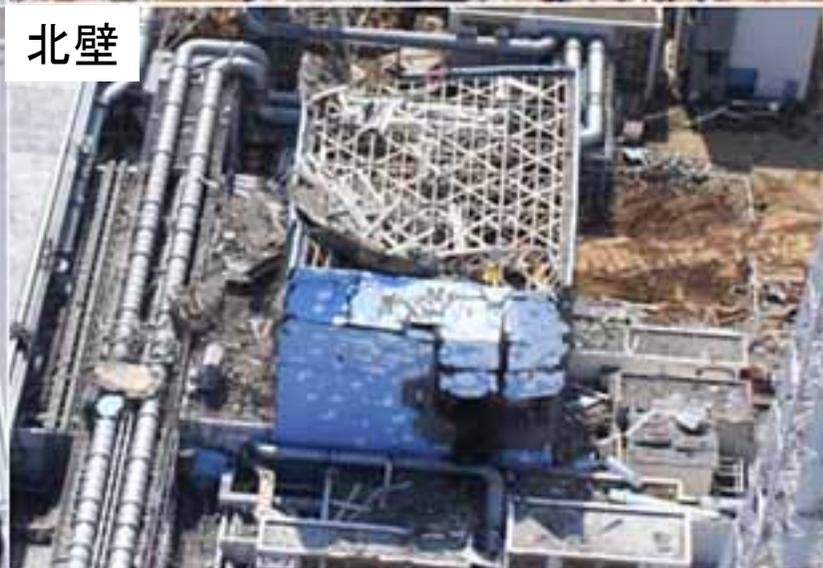
# 4号機では、5階部分と4階西側・東側で大きな損傷が発生 — 水素は、主として5階部分と4階部分に滞留していたと推定される

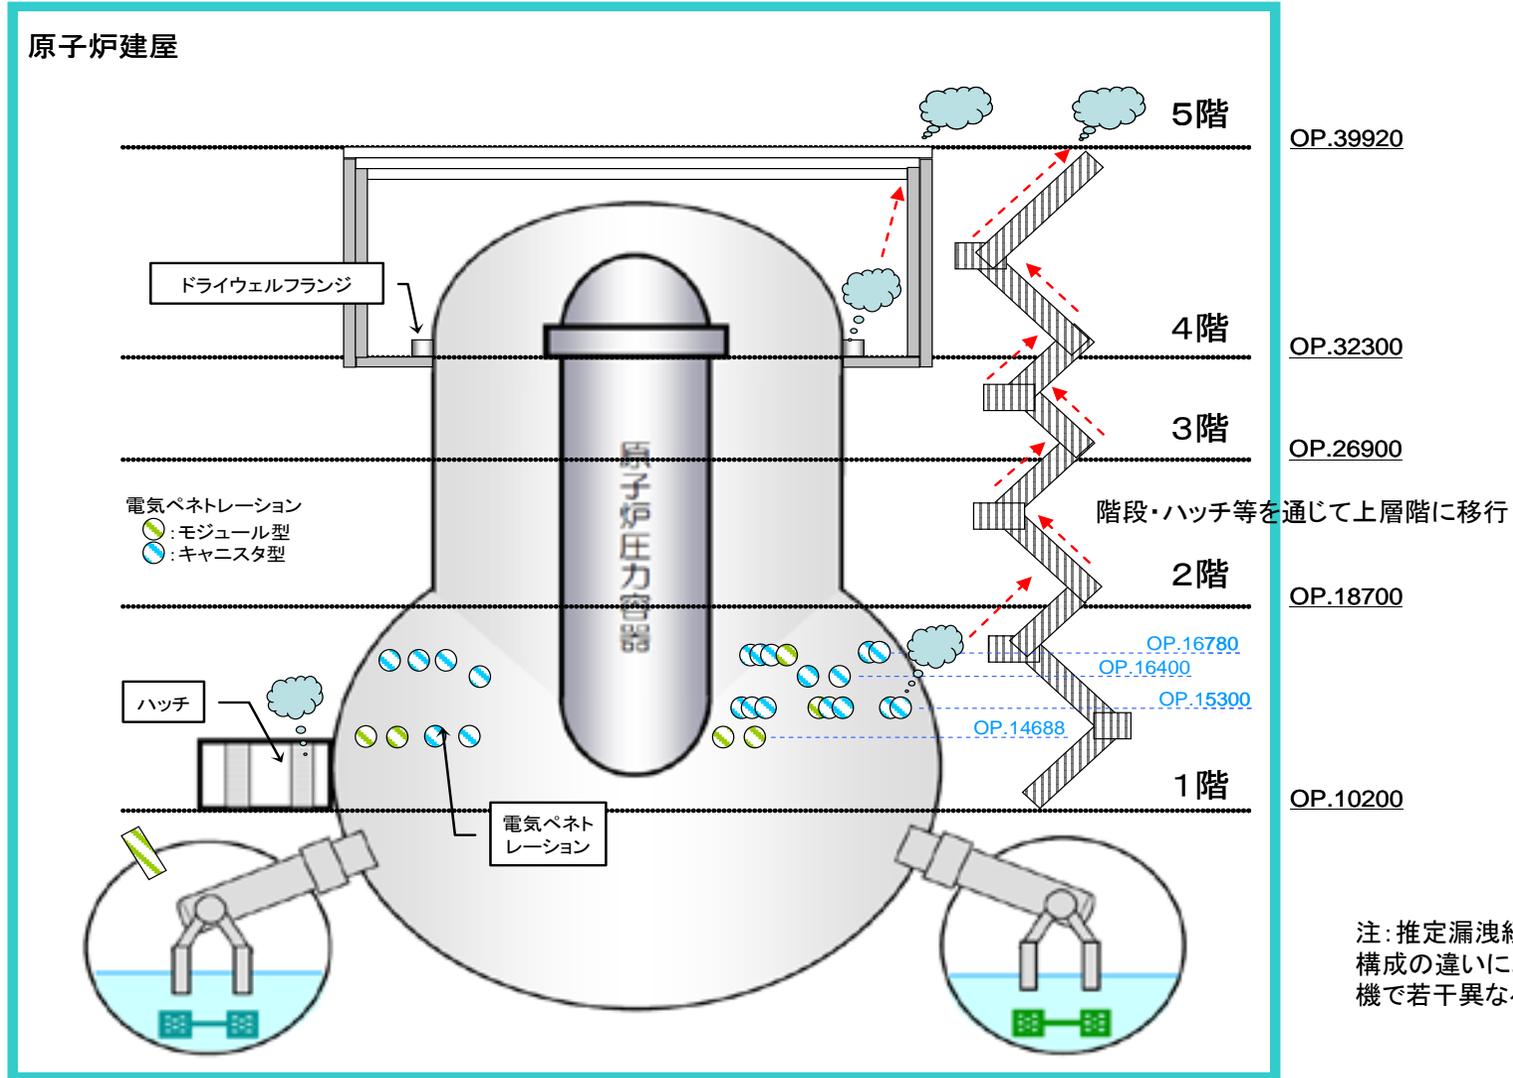
# 1・3号機の水素漏洩のシナリオ① 格納容器貫通部等から - 格納容器の電気ペネトレーションやハッチ等のシール部にはエポキシやゴムが使用されおり、高温・高圧によってシール性が低下し、水素が漏洩

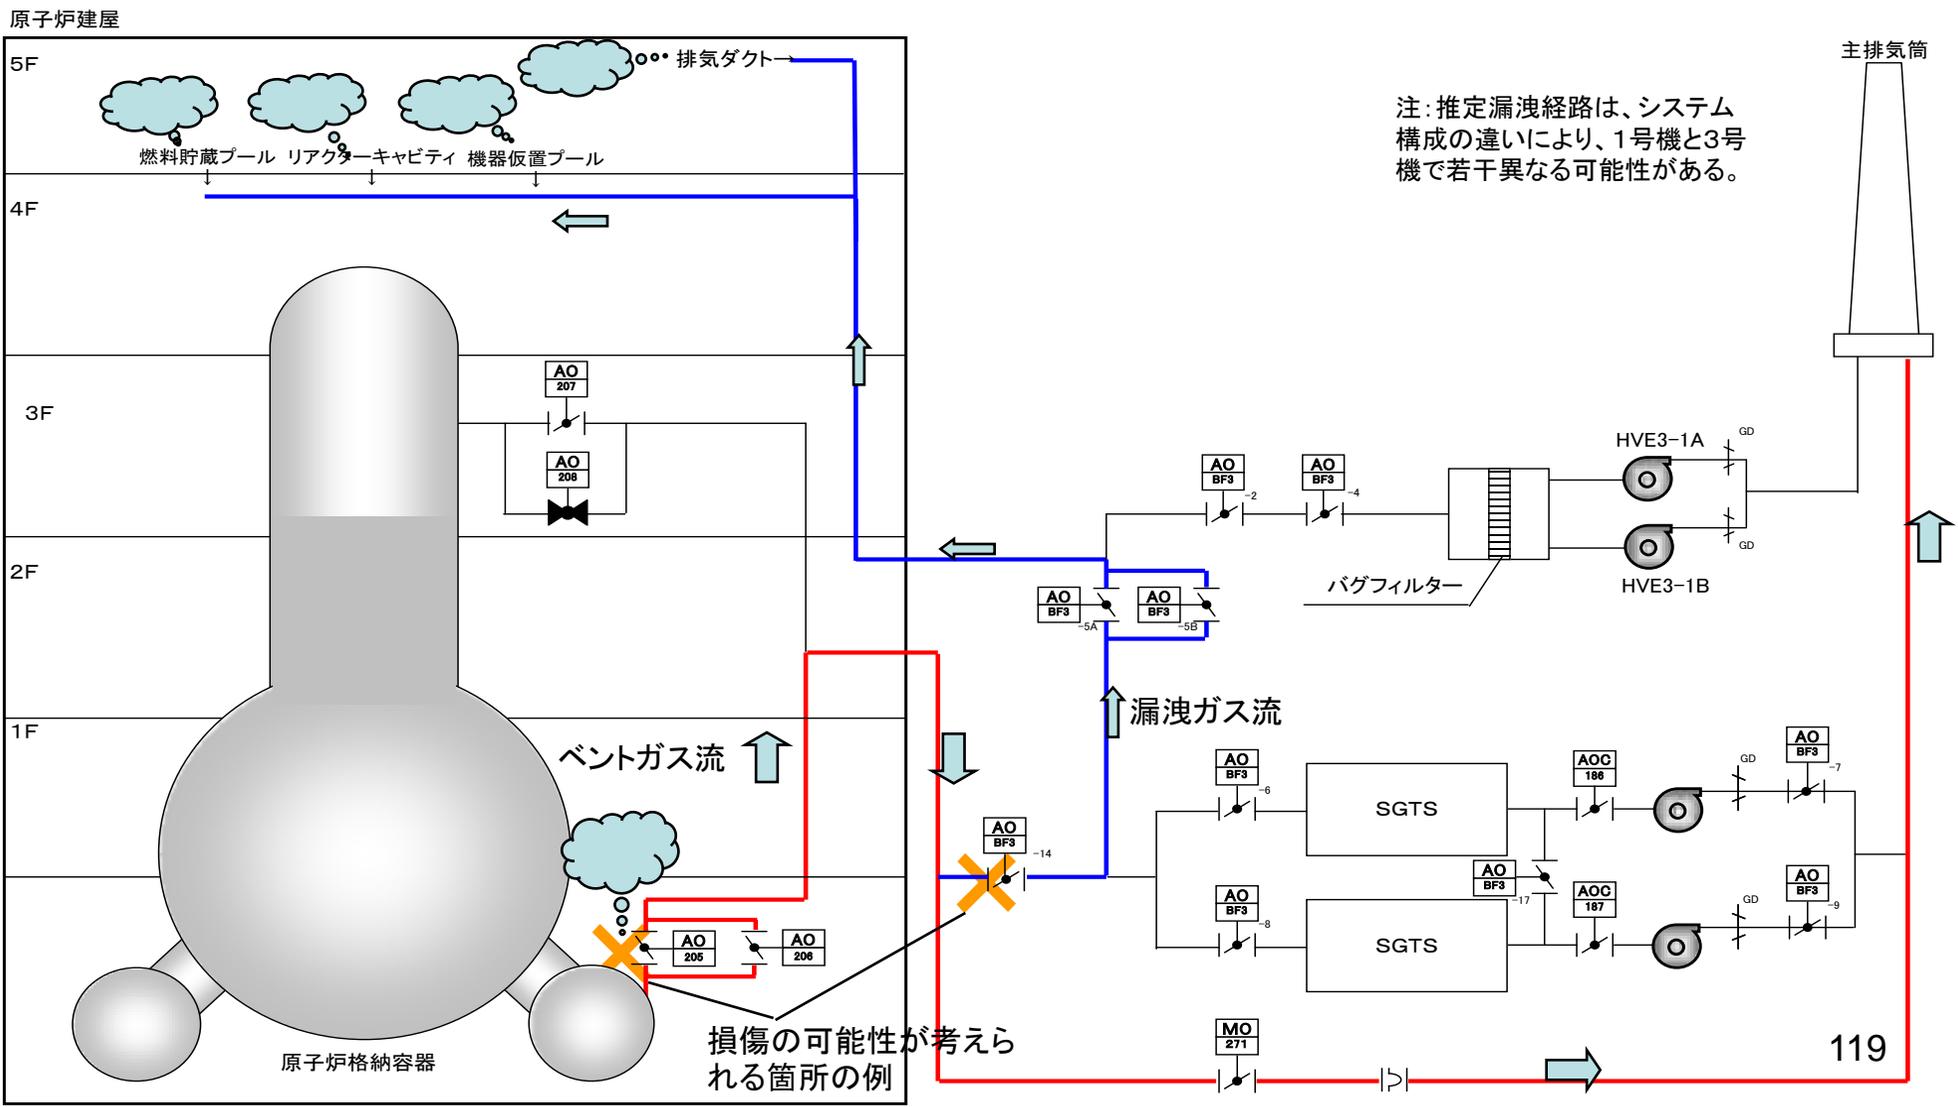
損傷の可能性が考えられる箇所の例

# 1・3号機の水素漏洩のシナリオ② 換気空調系から - 圧力抑制室ベント時、高温高压のガスが排気管内を流れ、そのガス流により配管や弁に損傷が生じ、水素が漏洩した可能性

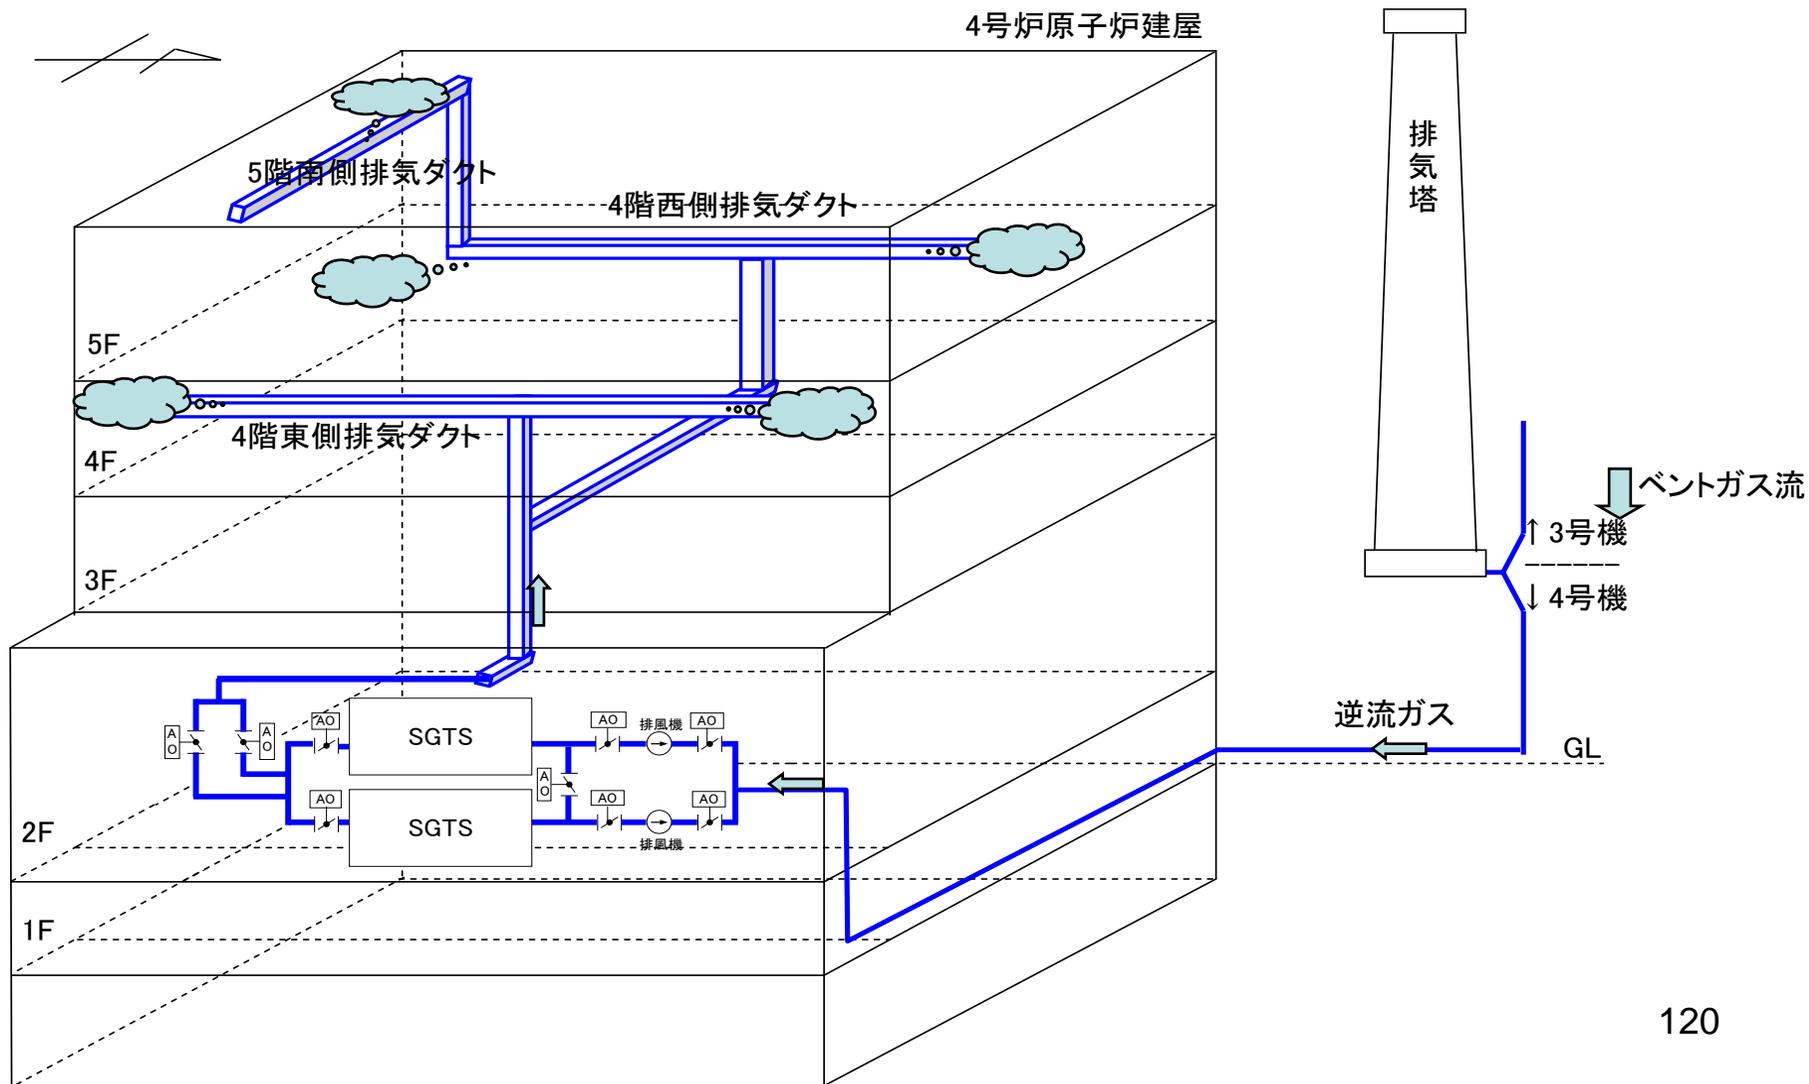
# 4号機の水素漏洩のシナリオ 3号機からの流入 — 4号機の非常用ガス処理系排気管は、排気筒手前で3号機の排気管と合流している。3号機で発生した水素を含むベントガス流が、4号機に逆流した可能性
