「福島第一原子力発電所事故から何を学ぶか」

最終報告

ー Team H2Oプロジェクト ー

2011/12/21

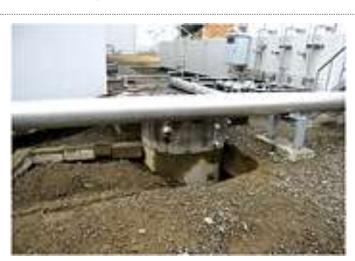
● 比較的高台においても数mの亀裂

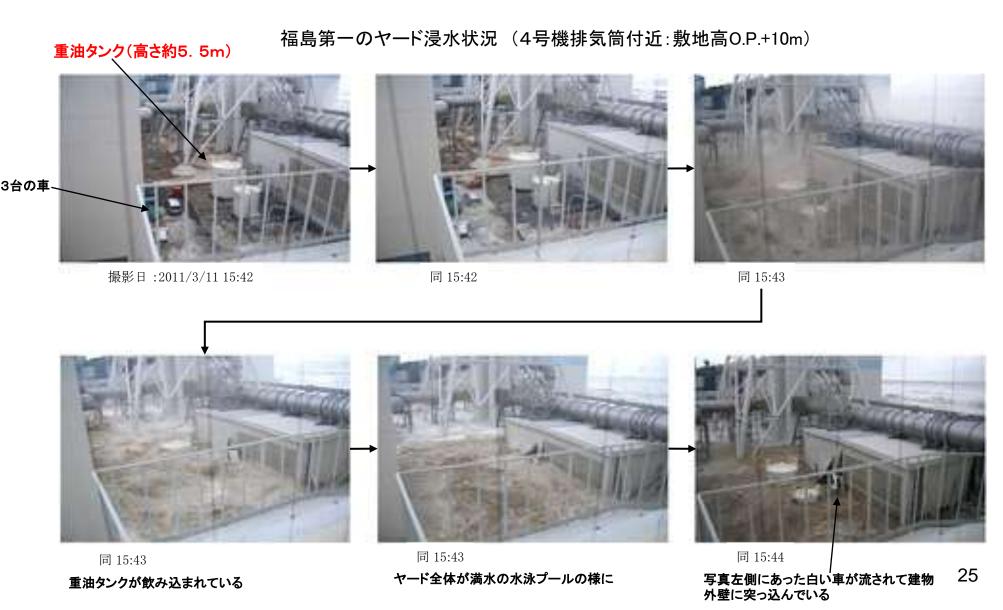
津波は高さ5.5mの重油タンクを軽々と飲み込み、ヤード全体をまるで満水の水泳プールの様な 状態に

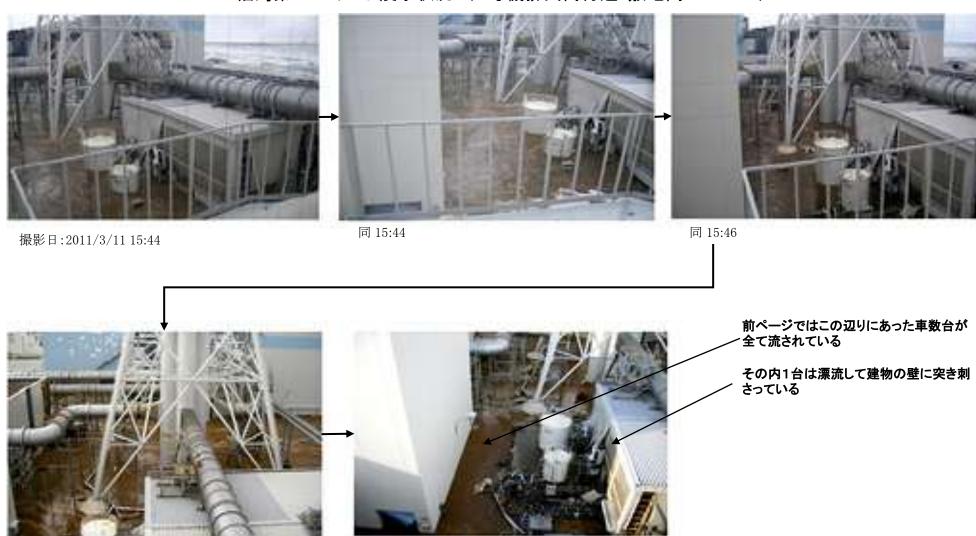
福島第一のヤード浸水状況 (4号機排気筒付近:敷地高O.P.+10m)

浸水状況(前ページ続き) - 3台あった自動車は全て津波で流されている

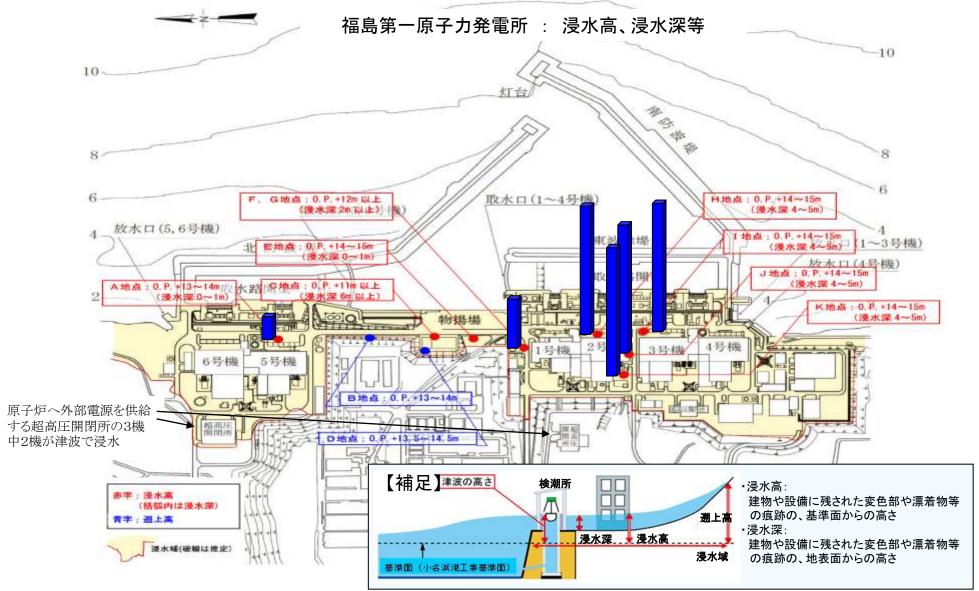
巨大なサージタンクは、ペットボトルを捻ったかの様に 全周辺がよじれている

敷地全体に11.5~15.5mの津波が押し寄せ、4~5mの浸水被害を受けた一稼働中の1·2·3号機の敷地高が、停止中の5·6号機より低い為、より深刻な浸水となった

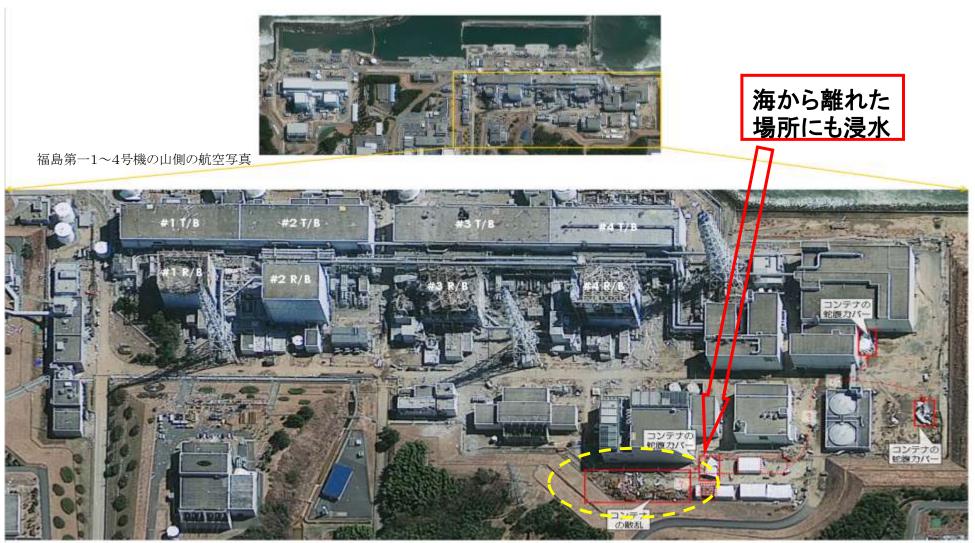
漂流した自動車が配管と建 物の間に挟まっている 設備・構造物の漂流状況 ②1~4号機の山側 - 浸水によってコンテナの蛇腹カバーが百数十mに渡って漂流し、多数のコンテナが周辺に散乱している

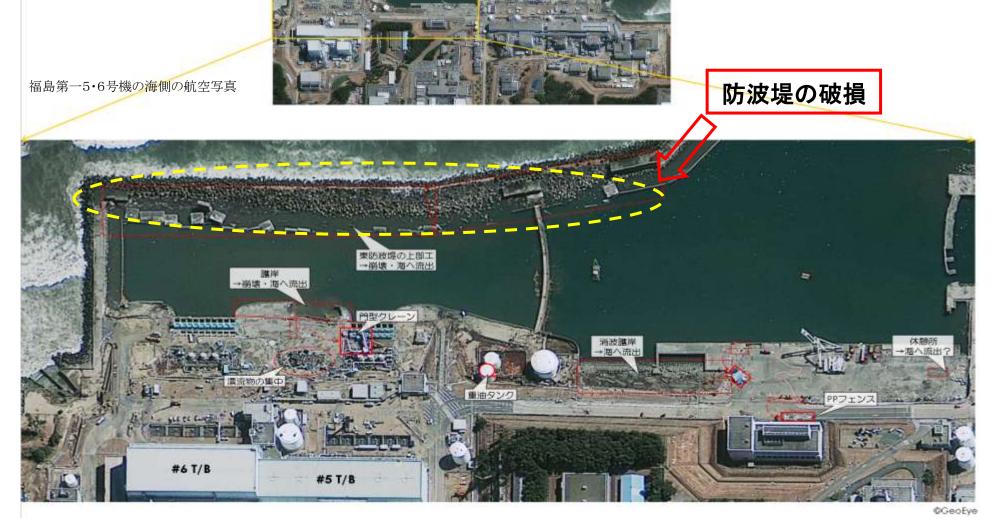
設備・構造物の漂流状況 ③5・6号機の海側 - 敷地が高い5・6号機においても、防波堤は破損、無数のテトラポットが防波堤に乗り上げて護岸の通行は不能に

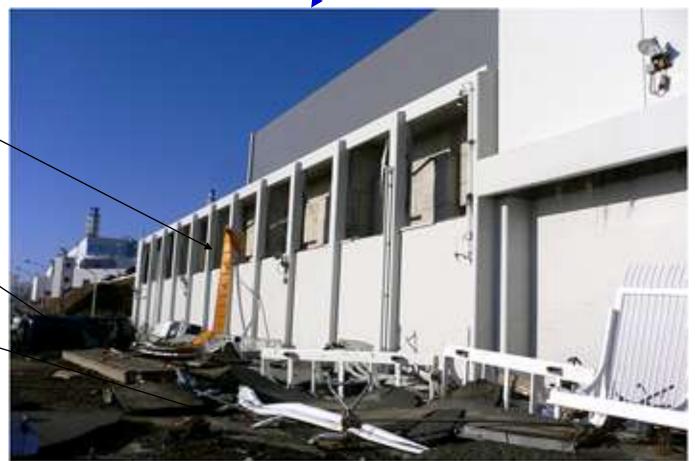
漂流または破断した数m大のアスファルト、コンクリート 片等のガレキが散乱

路面は激しく液状化

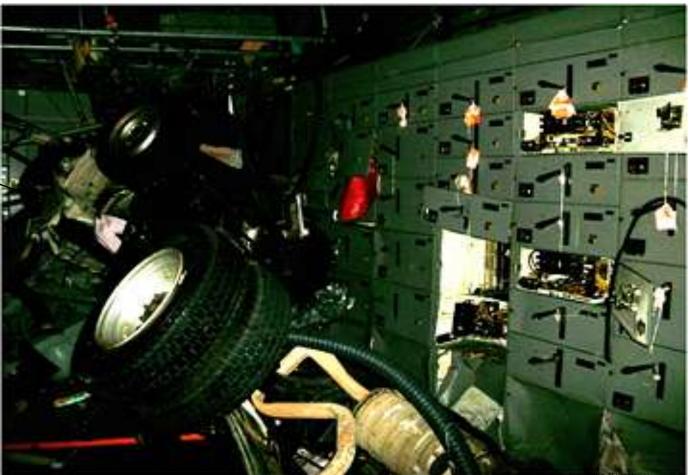
4号機タービン建屋内の電源盤

- 地震・津波による各電源系統の被害を調べ、 復旧策を施さなければならない
- しかし、ガレキが覆い隠し、電源盤へのアクセスすら困難な状態

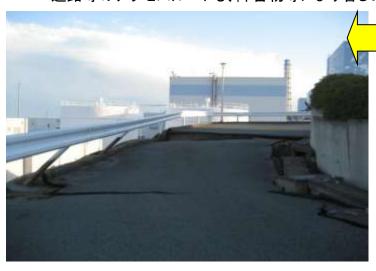
道路の陥没等

- 頻発する余震、マンホールの外れ、地面の亀裂・陥没・液状化等、非常に悪い足場
- ・ 夜間の真暗闇
- 道路等のアクセスルートも、障害物等により著しい通行支障

歩くだけでも危険な箇所。 夜は特に危険

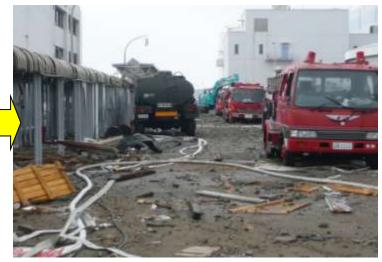
アクセスルートの障害物

アクセスは消防ホース等を 迂回。爆発後は瓦礫、損傷 した消防車が障害物として さらに追加

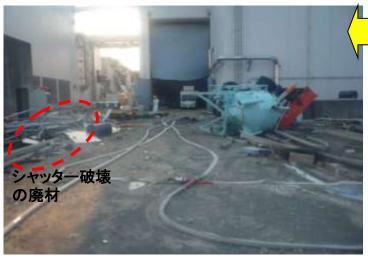
仮設電源敷設のアクセス

建屋内へアクセスするため に大物搬入口を重機で破 壊

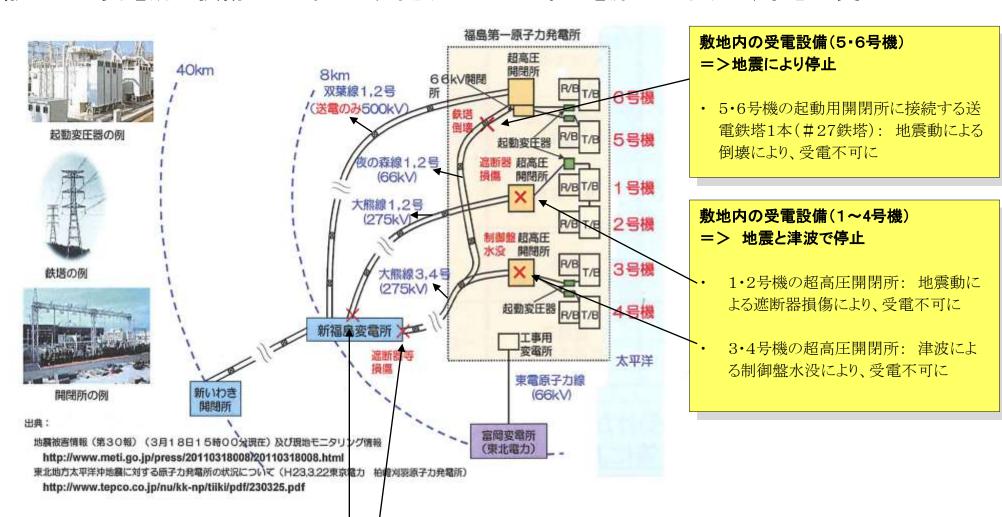
地震によって、福島第一の全外部電源は喪失 - 原因は、敷地内の開閉所・鉄塔の損傷と、 敷地外の変電所の損傷の2重。また、津波によって1部の電源盤が水没し、事態は更に悪化

- ・ 強い地震動による遮断器等の変電設備の損傷が発生
- ・ 外部電源のうち福島第一原発1~4号機への275kV2系統4回線の送電と、 5・6号機への66kV1系統2回線の送電が停止に

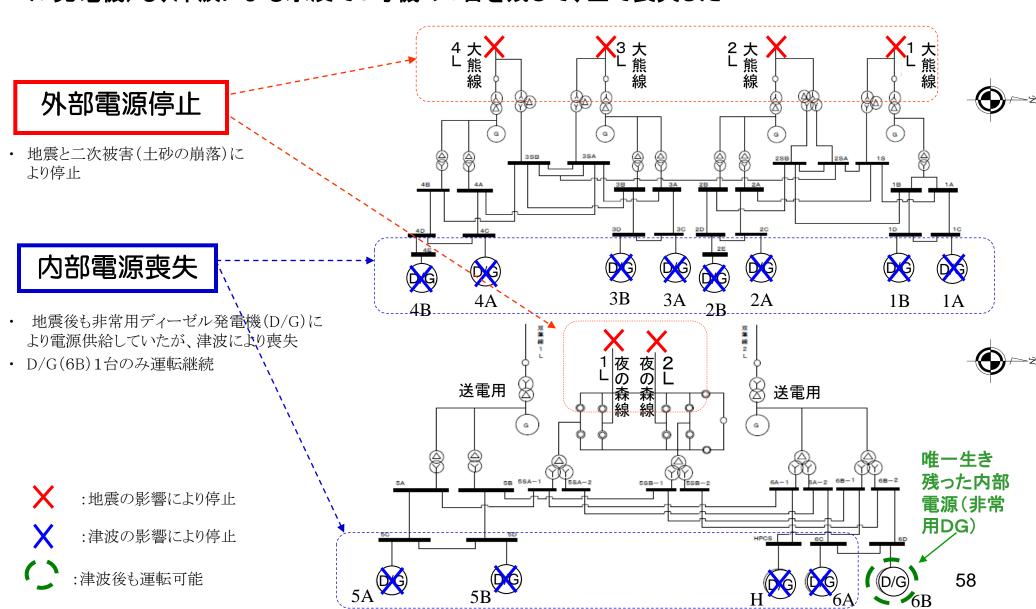
津波後の外部・内部電源の喪失状況 - 全外部電源喪失に加え、内部電源(非常用ディーゼル発電機)も、津波による水没で6号機の1台を残して、全て喪失した

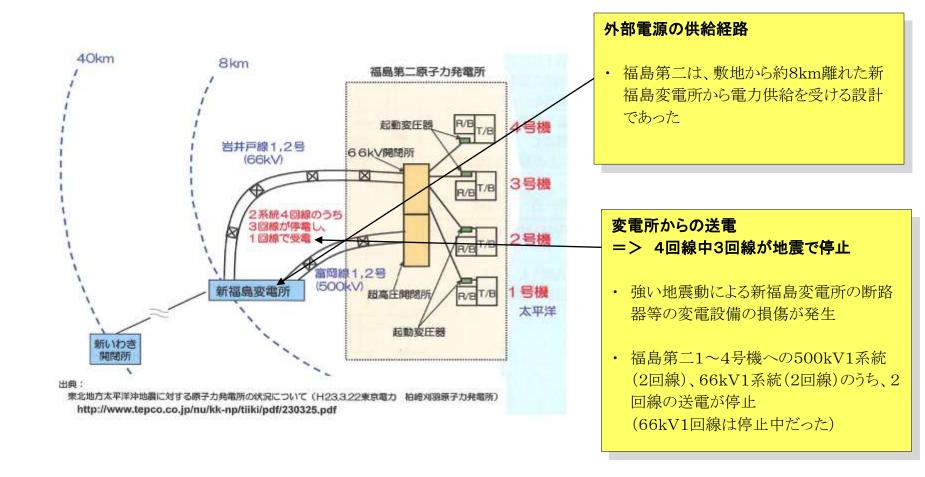
福島第二の送電系統の被害 ー 福島第二では、変電所の変電設備の損傷により、外部電源4回線のうち3回線が停止した

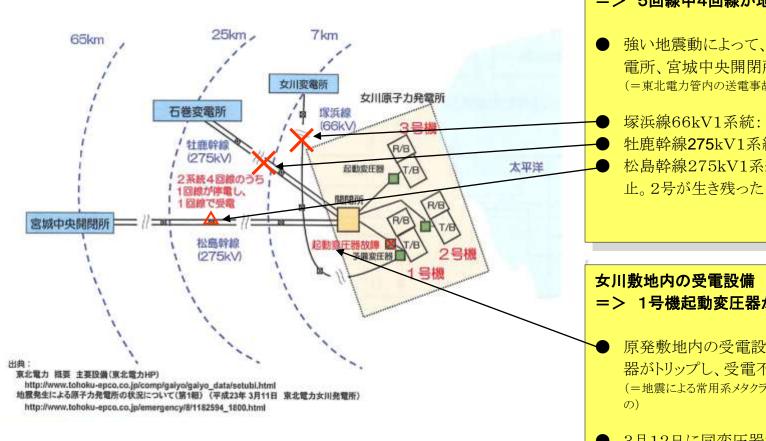
女川の送電系統の被害 ー 強い地震動による開閉所および変電所の系統事故により、外部電 源5回線のうち4回線が停止した。敷地内においても、起動変圧器が故障

- => 5回線中4回線が地震で停止
- 強い地震動によって、石巻変電所、女川変 電所、宮城中央開閉所にて系統事故が発生 (=東北電力管内の送電事故に伴う系統保護回路の事故)
- 塚浜線66kV1系統: 停止
- 牡鹿幹線275kV1系統(2回線): 全停止
- 松島幹線275kV1系統(2回線): 1号が停

- => 1号機起動変圧器が故障
- 原発敷地内の受電設備: 1号機起動変圧 器がトリップし、受電不可に (=地震による常用系メタクラでの短絡地絡の影響によるも
- 3月12日に同変圧器が復旧。外部常用電源 (275kV1)への切替え実施し、通常の電源 系統に復帰

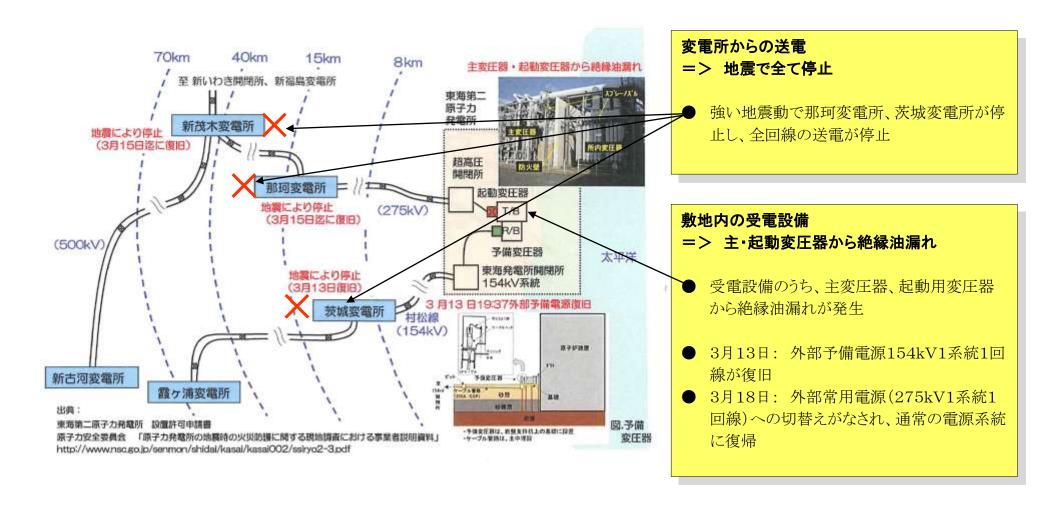
東海第二の送電系統の被害 一 強い地震動による那珂変電所、茨城変電所の停止により、全回線の送電が停止した。敷地内においても、変圧器から絶縁油漏れが発生

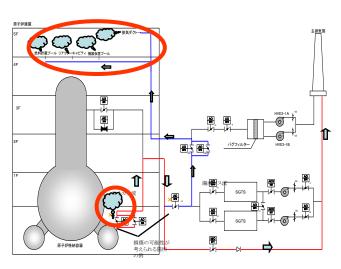
● 漏洩経路②(1・3号機): または、格納容器のベント時に、高温高圧のガスが排気管内を流れて配管や弁に損傷が生じ、水素漏洩した可能性がある

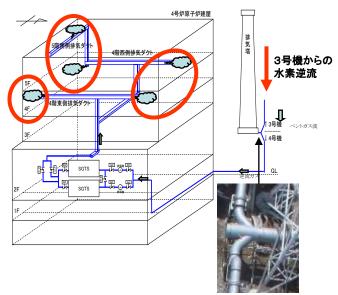
● 漏洩経路(4号機): 3号機で発生した水素が、3・4 号機で共有している非常用ガス処理系配管を通じて、4号機に逆流したと推定される

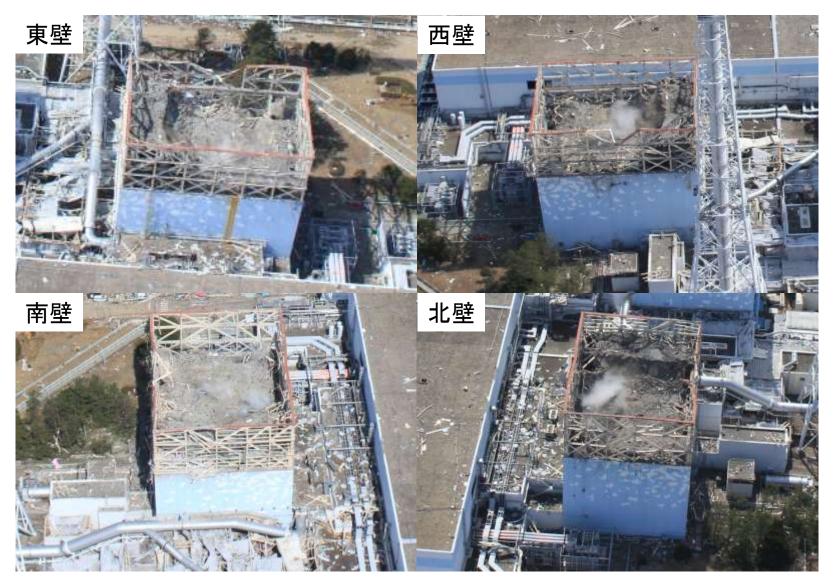
第一1号機の爆発後

1号機では、5階部分のみ大きな損傷が発生 - 水素は、主として5階に蓄積したと考えられる

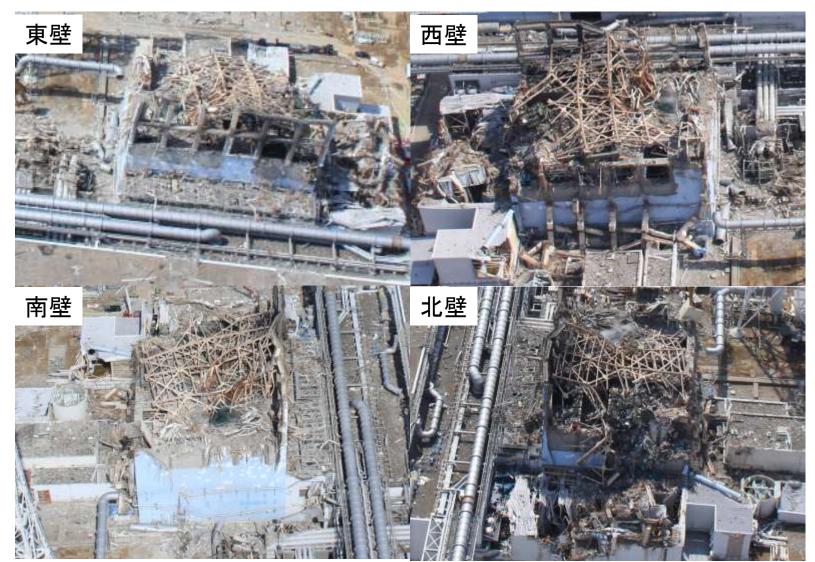
第一3号機の爆発後

3号機では、5階部分と4階北西側で大きな損傷が発生 - 水素は、主として5階部分に滞留、また、4階西側にも滞留していた可能性がある

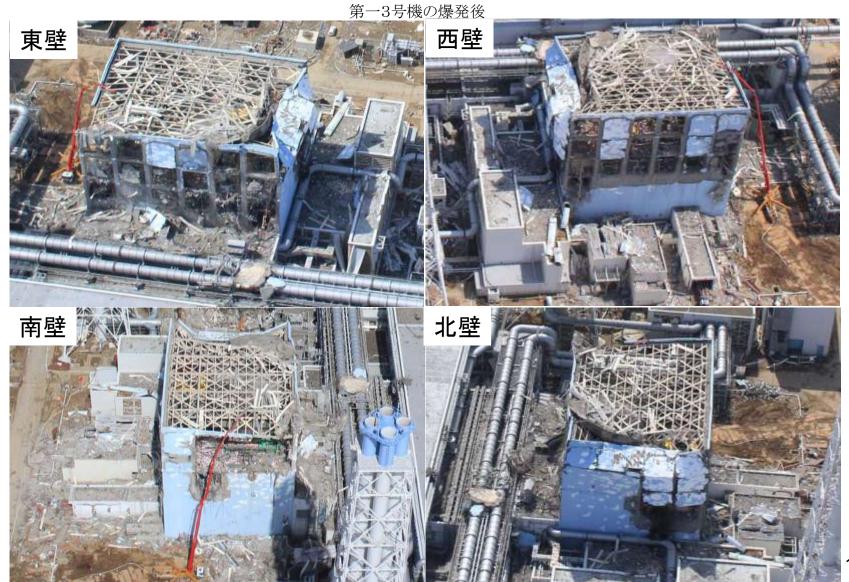
4号機では、5階部分と4階西側・東側で大きな損傷が発生 - 水素は、主として5階部分と4階部分に滞留していたと推定される

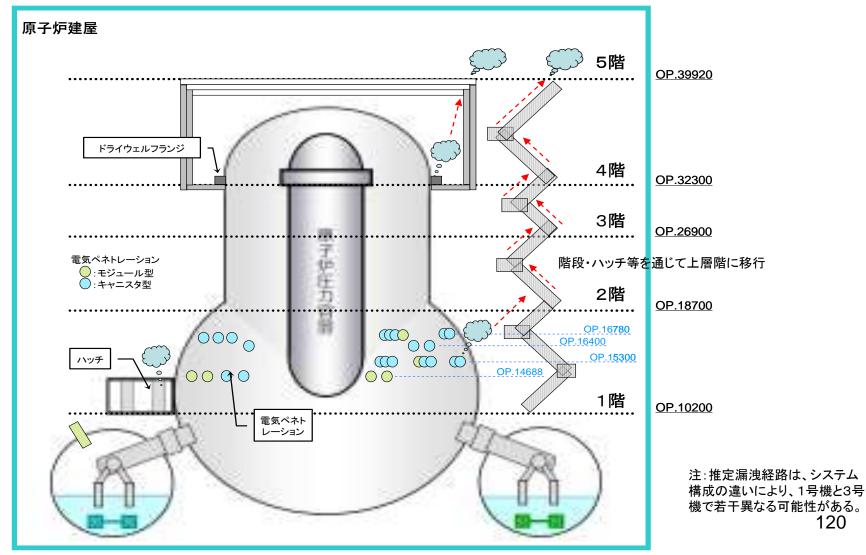
1・3号機の水素漏洩のシナリオ① 格納容器貫通部等から - 格納容器の電気ペネトレーション やハッチ等のシール部にはエポキシやゴムが使用されおり、高温・高圧によってシール性が低下し、水素が漏洩

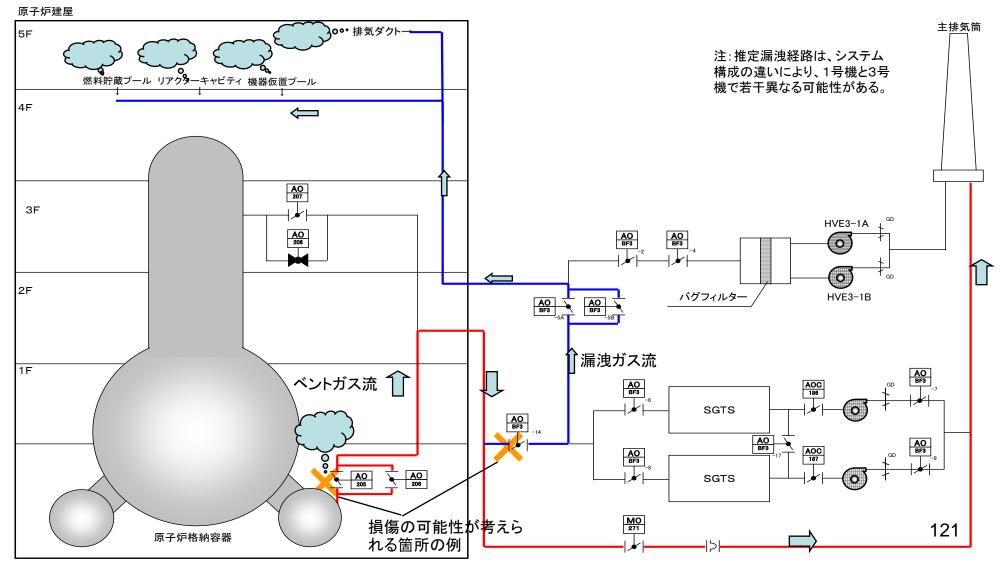
1・3号機の水素漏洩のシナリオ② 換気空調系から - 圧力抑制室ベント時、高温高圧のガスが排気管内を流れ、そのガス流により配管や弁に損傷が生じ、水素が漏洩した可能性

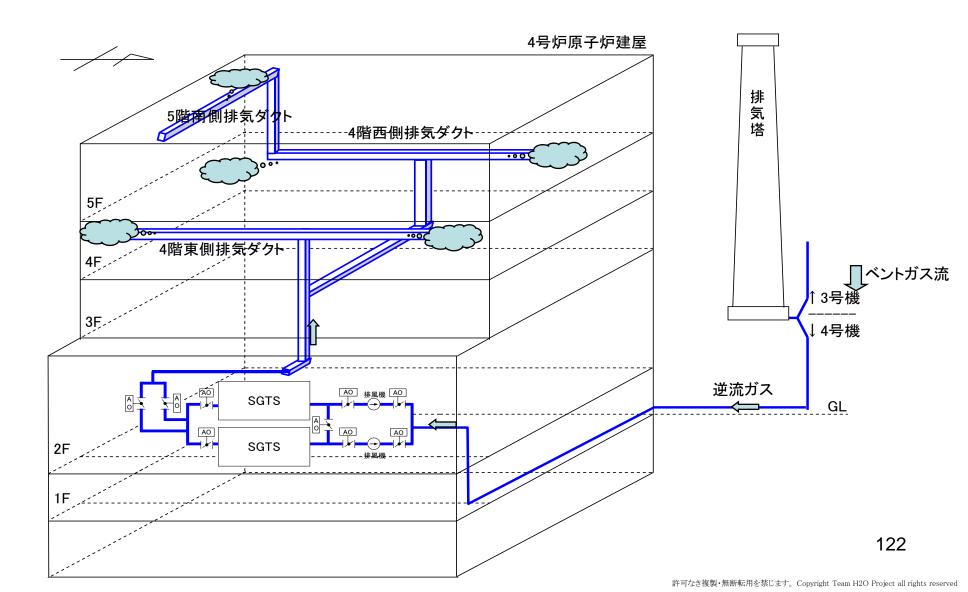
4号機の水素漏洩のシナリオ 3号機からの流入 - 4号機の非常用ガス処理系排気管は、排気 筒手前で3号機の排気管と合流している。3号機で発生した水素を含むベントガス流が、4号機に逆流した可能性
