# 「福島第一原子力発電所事故から何を学ぶか」

## 中間報告

### － チームH2Oプロジェクト －

Revised 2011/10/28

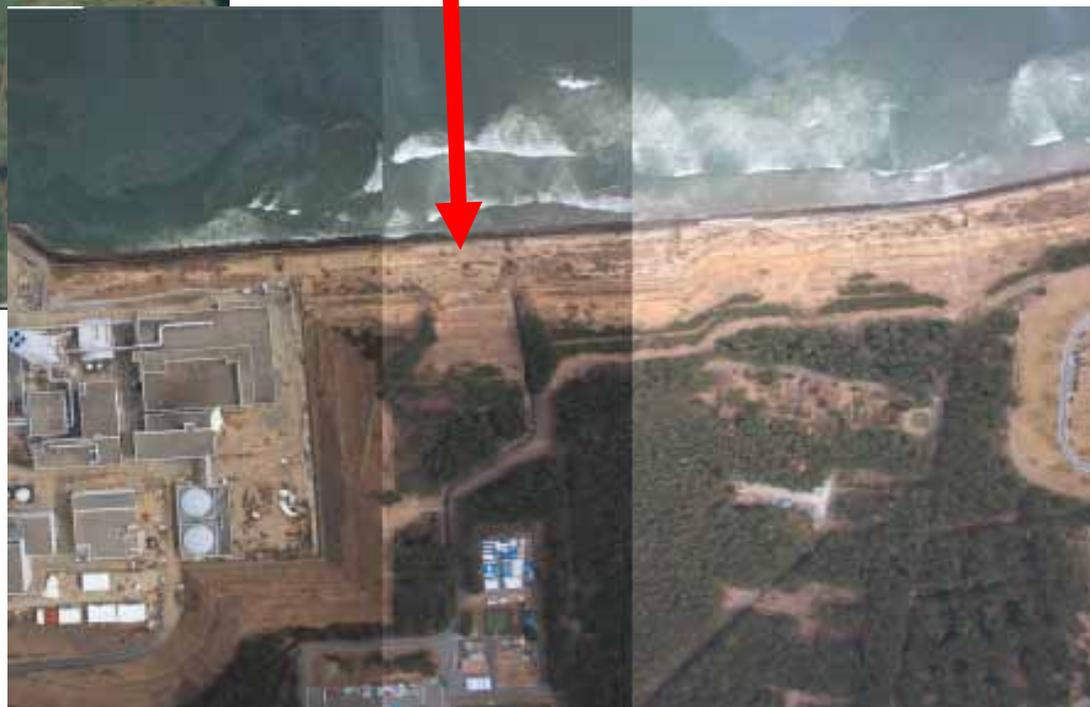
3月11日後

海岸の植林が、根こそぎはぎ取られている

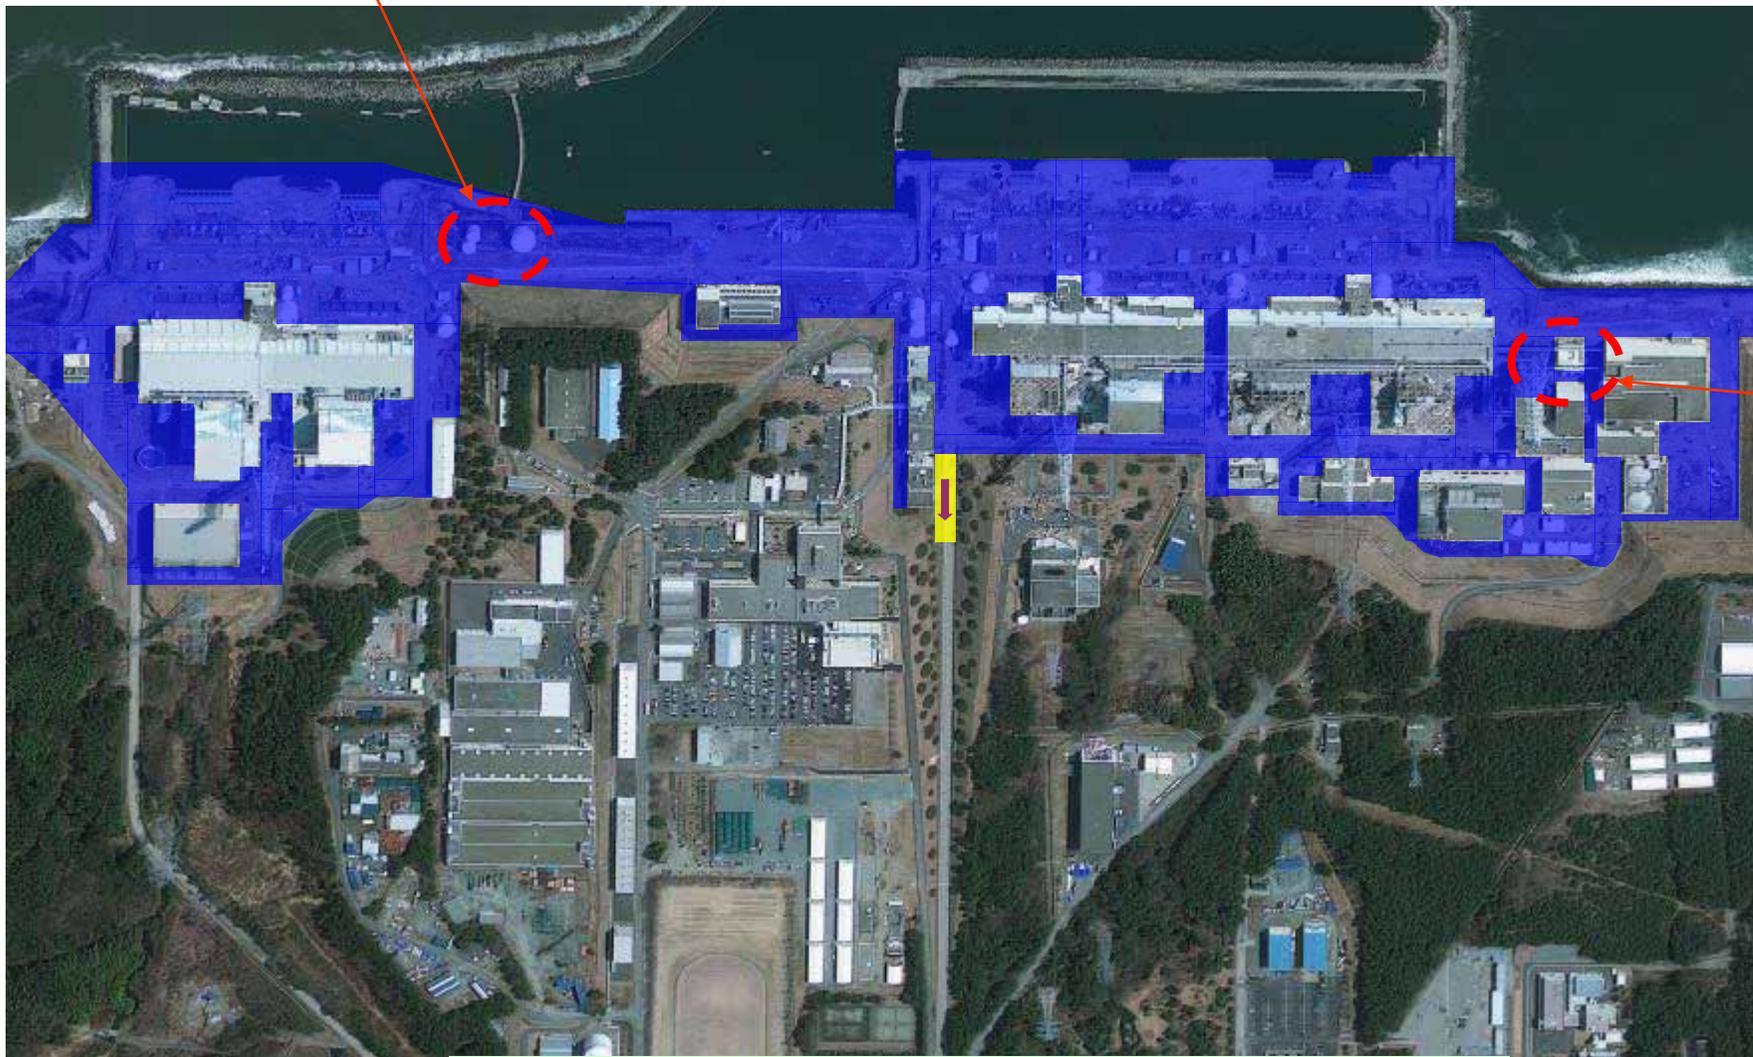
# 高さ15.5mの津波により、第一1～6号機と主要施設の全域が浸水した

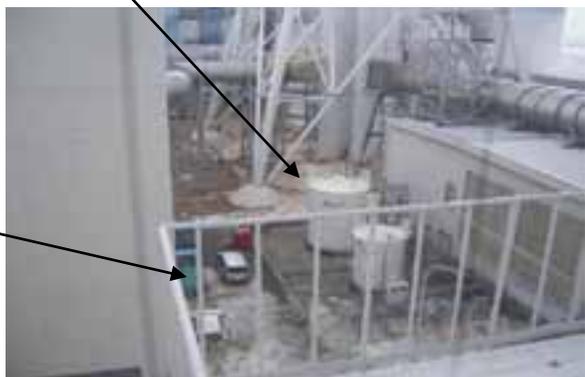
撮影日 :2011/3/11 15:42

重油タンク(高さ約5.5m)

3台の車

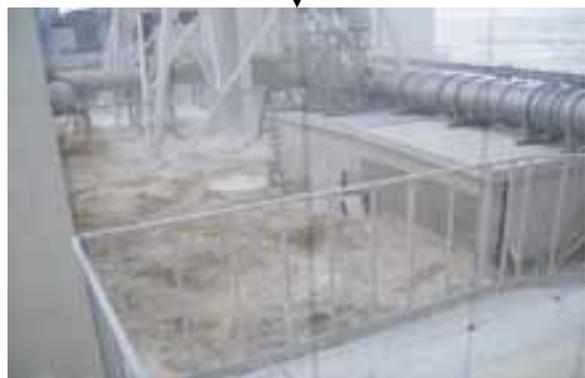
同 15:43

重油タンクが飲み込まれている

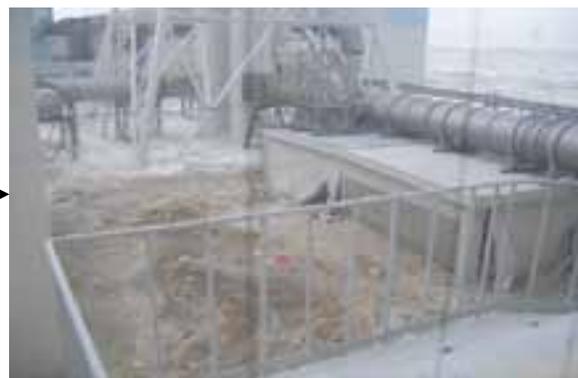
同 15:43

ヤード全体が満水の水泳プールの様に

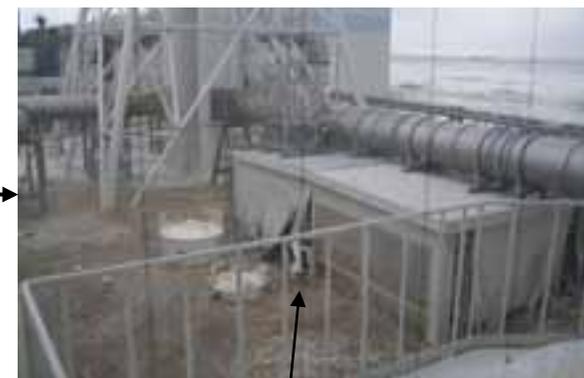
同 15:44

写真左側にあった白い車が流されて建物外壁に突っ込んでいる

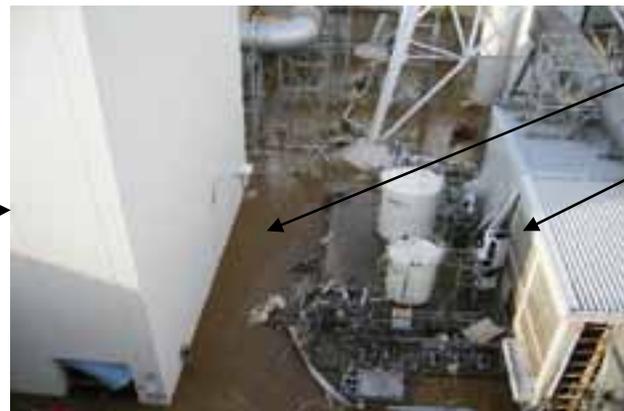
同 15:57

# 浸水状況(前ページ続き) - 3台あった自動車は全て津波で流されている

前ページではこの辺りにあった車数台が  
全て流されている

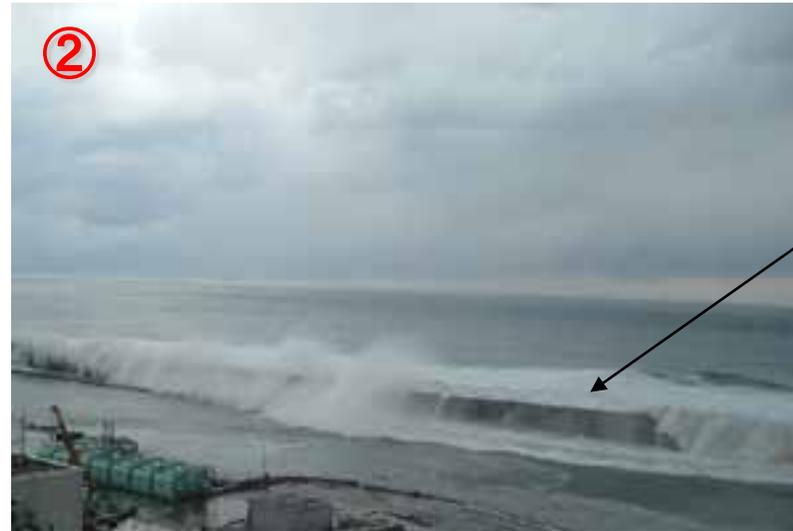
高さ約10mの堤防を軽々と越えている

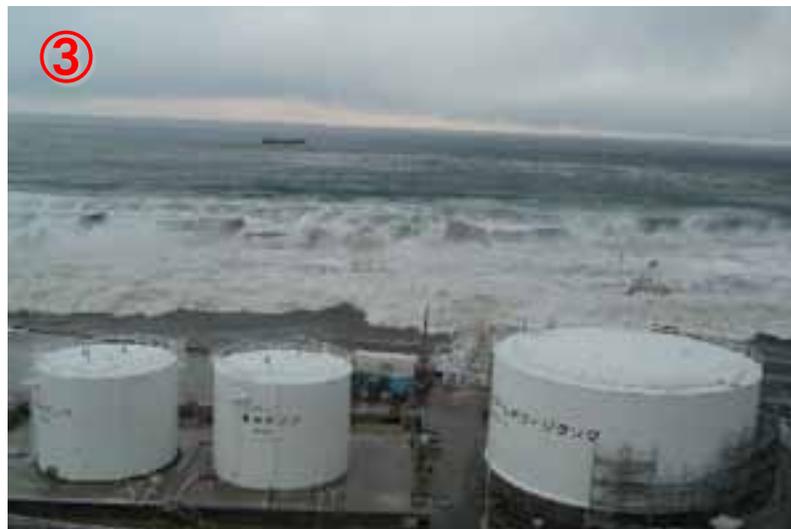
写真③右側の巨大なサージタンクがここまで浸水

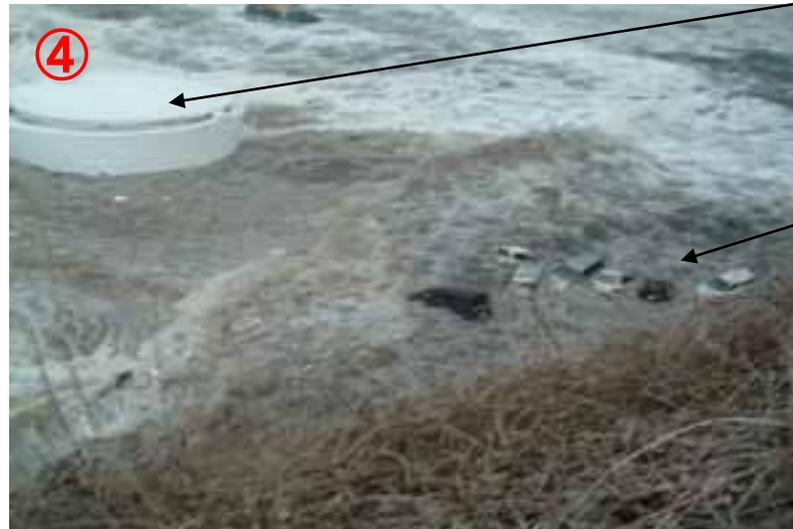
どこからか流されて来た自動車

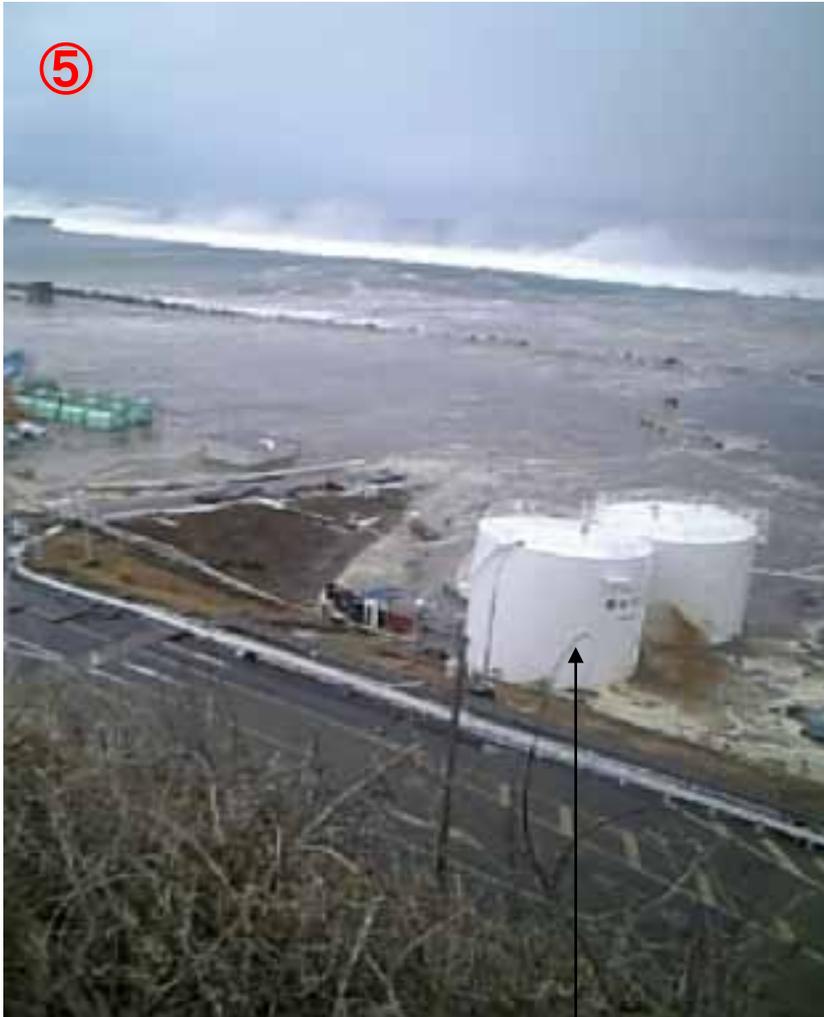
固体廃棄物貯蔵所東側(5号機東南海側)

# (前ページ続き) 重油タンク2台は流されて道路側へ乗り上げ、サージタンクはペットボトルを捻ったかの様に側面が変形

重油タンク2台が流されて、道路側へ乗り上げている

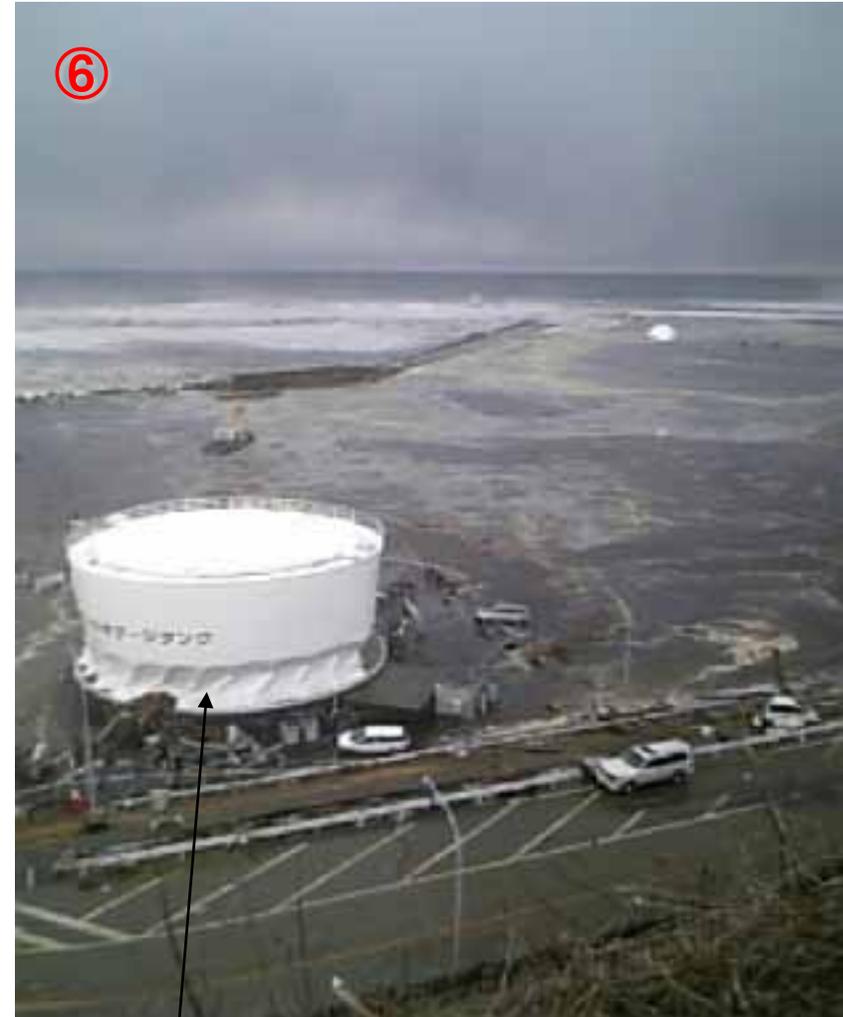
巨大なサージタンクは、ペットボトルを捻ったかの様に全周辺がよじれている

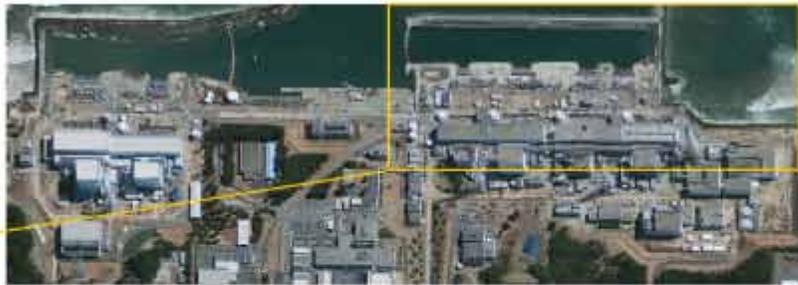
福島第一1～4号機の海側の航空写真

重油タンクが流されている

大型クレーンが動かされている

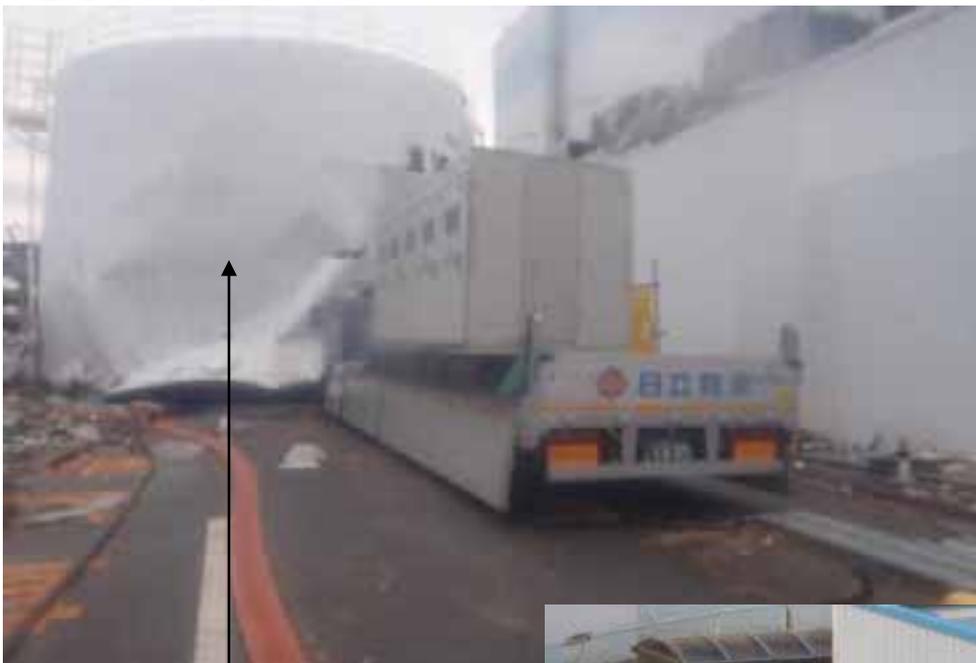
重油タンクが漂流し、道路を完全に塞いでいる

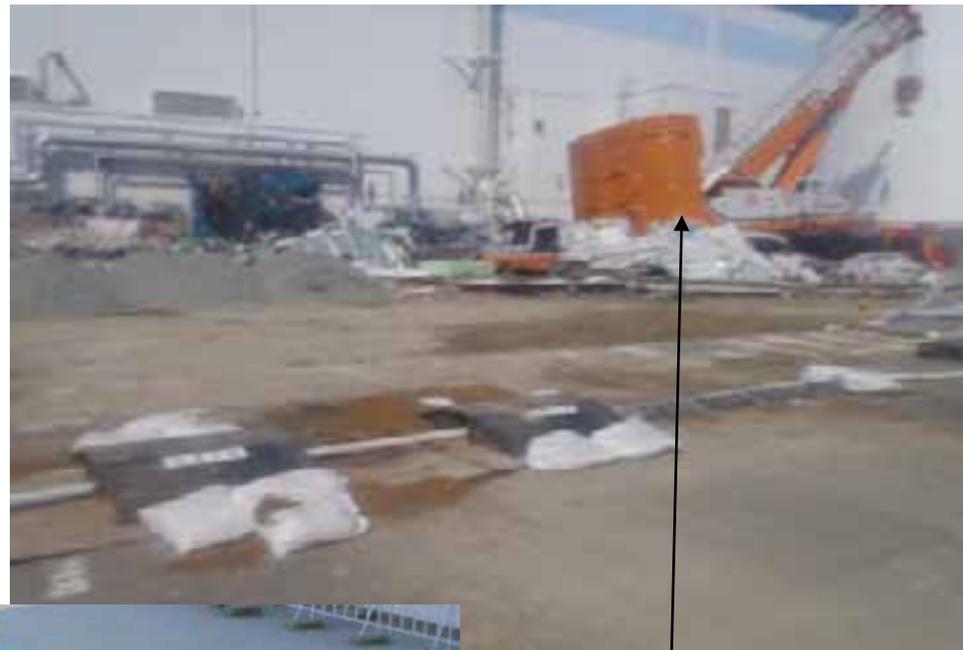
クレーン車(重量約45t)とガレキが漂流し、建物へのアクセスを妨害

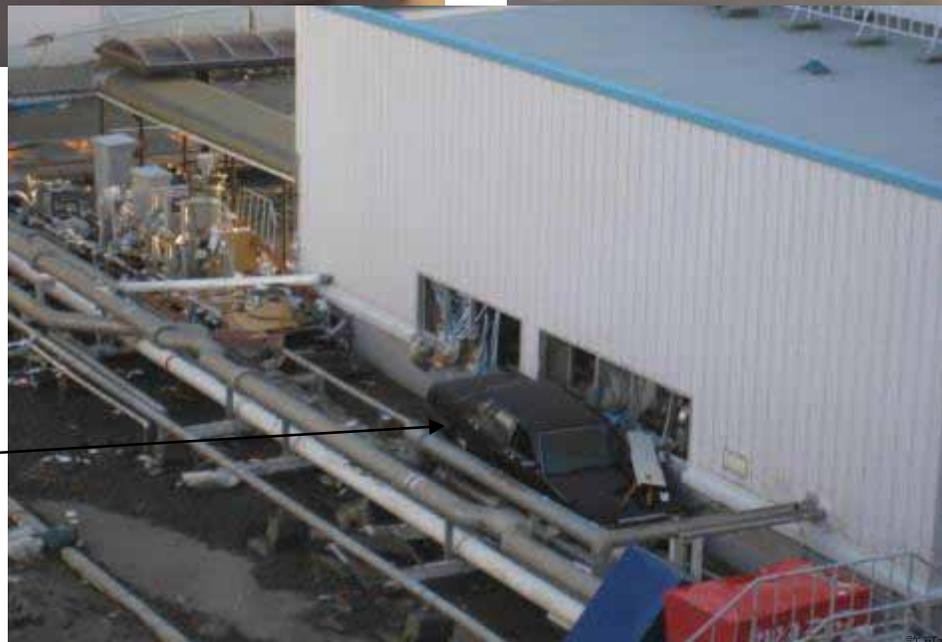
漂流した自動車配管と建物の間に挟まっている

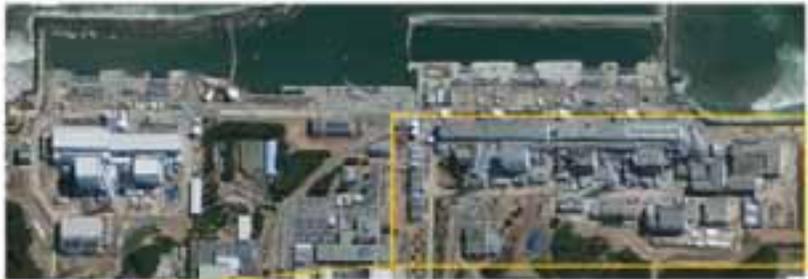
福島第一1～4号機の山側の航空写真

# 設備・構造物の漂流状況 ②1～4号機の山側 - 浸水によってコンテナの蛇腹カバーが百数十mに渡って漂流し、多数のコンテナが周辺に散乱している

海から離れた場所にも浸水

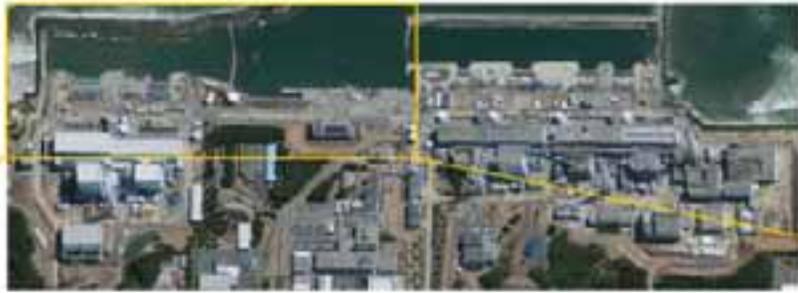
福島第一5・6号機の海側の航空写真

# 設備・構造物の漂流状況 ③5・6号機の海側 — 敷地が高い5・6号機においても、防波堤は破損、無数のテラポットが防波堤に乗り上げて護岸の通行は不能に

**防波堤の破損**

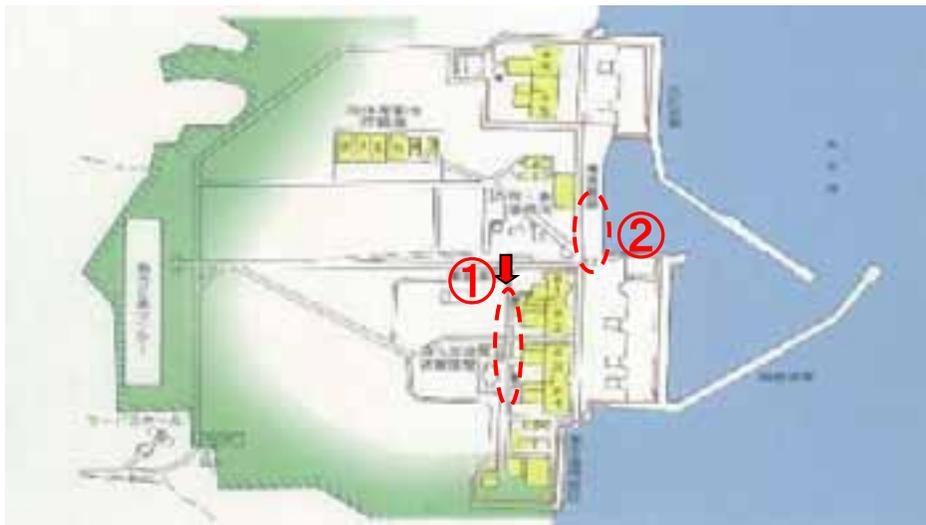
① 排気筒の山側に位置する開閉所にも多量の海水が侵入し、電源系統を機能不全にした

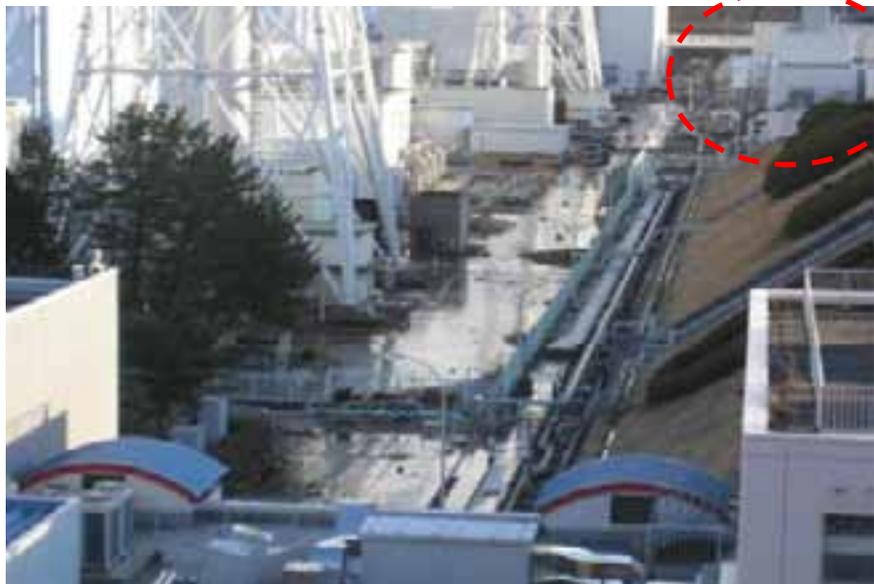
② 津波による土砂、がれき等の散乱が人・物資の運搬を難航させた

津波被害—オイルフェンスが建物に突き刺さっている。路面は激しく液状化し、ガレキの散乱と合わせて昼間でも通行できる状況にはほど遠い。夜間に照明無しでは歩けない

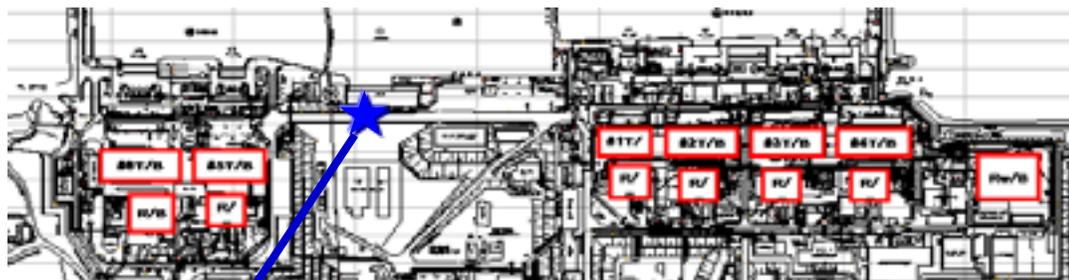
物揚場・キャスク建屋の周辺

建物にオイルフェンスが突き刺さっている

漂流または破断した数m大のアスファルト、コンクリート片等のガレキが散乱

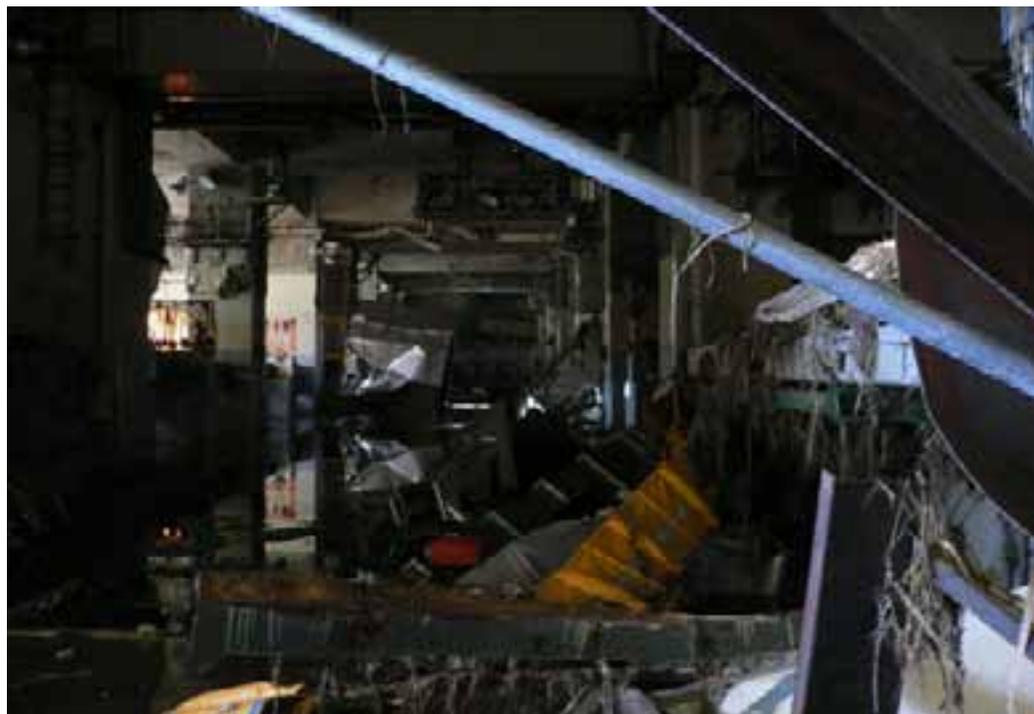
流入したガレキと散乱した什器等が屋内を埋め尽くし、全く足場が無い状態

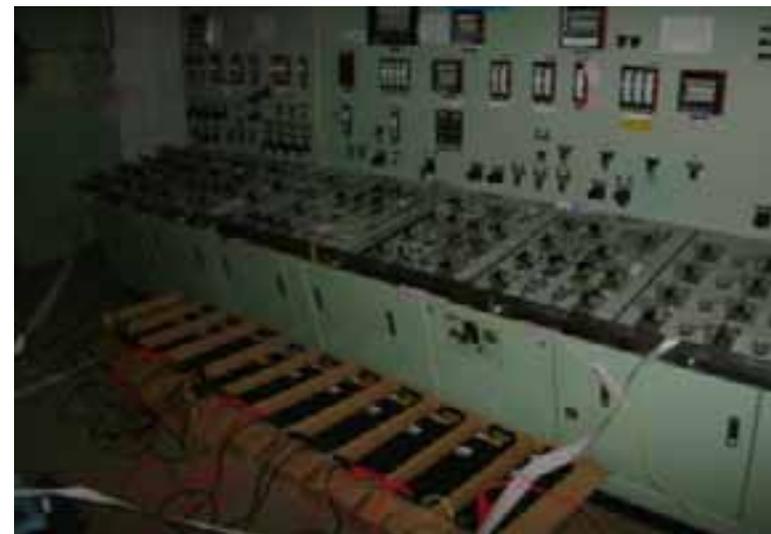
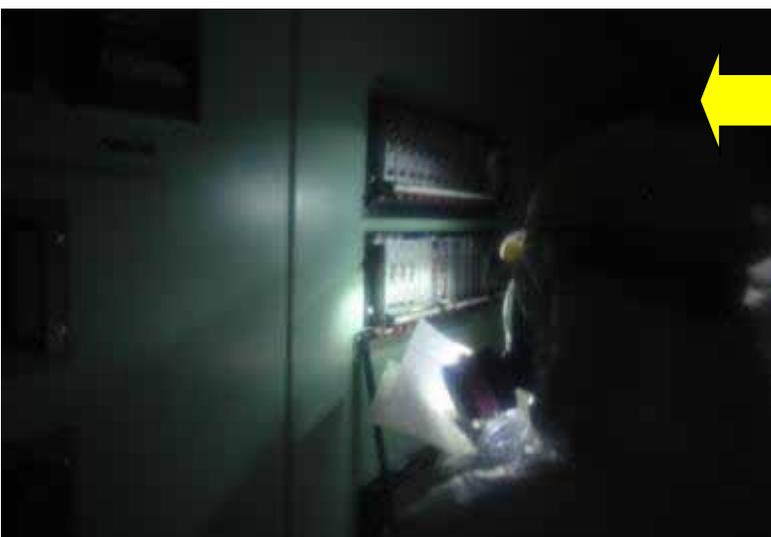
### 仮設計器電源

電源がないため、仮設バッテリーをつないで計器用電源として使用

真っ暗な中、ライトの明かりを頼りに指示値を確認

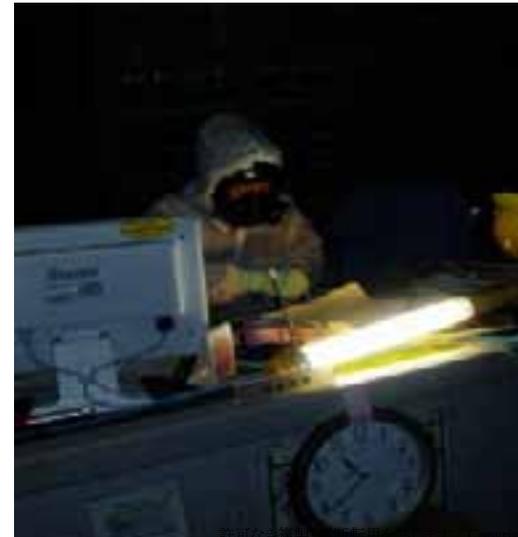
### 当直副長の監視

当直副長席の状況。真っ暗の状態でも全面マスクをつけて監視

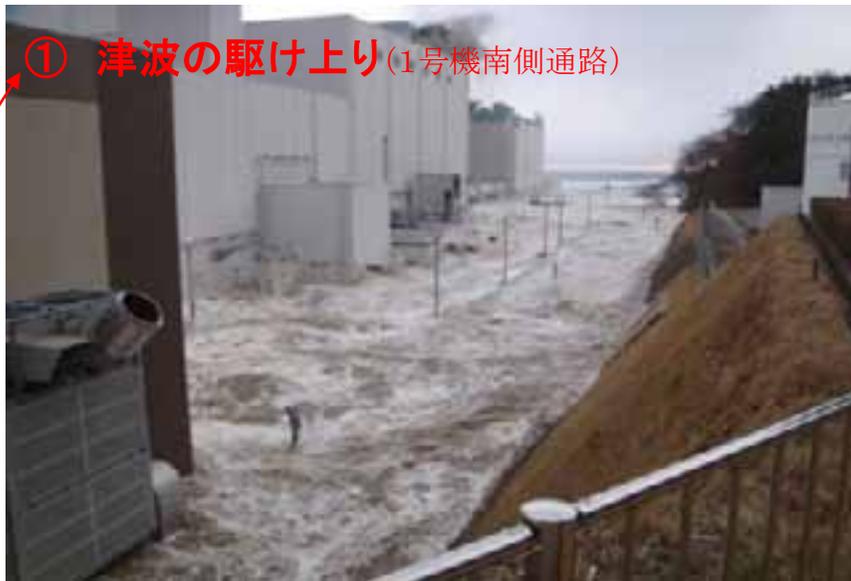
① 津波の駆け上り(1号機南側通路)

1号機南方通路を直撃した津波は最大14m高まで遡上し、原子炉の裏側まで海水が回りこんだ

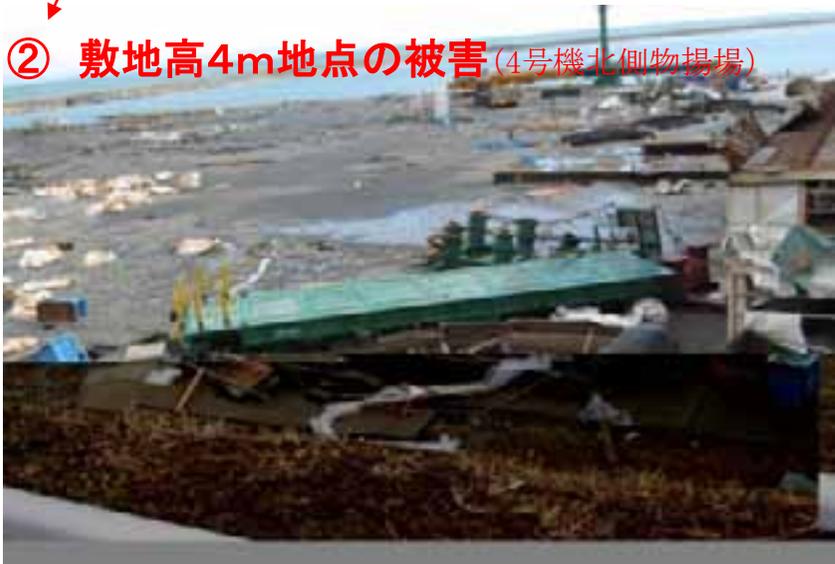
② 敷地高4m地点の被害(4号機北側物揚場)

敷地高が4mの海側は、津波で被害を受け、ガレキが多数散乱

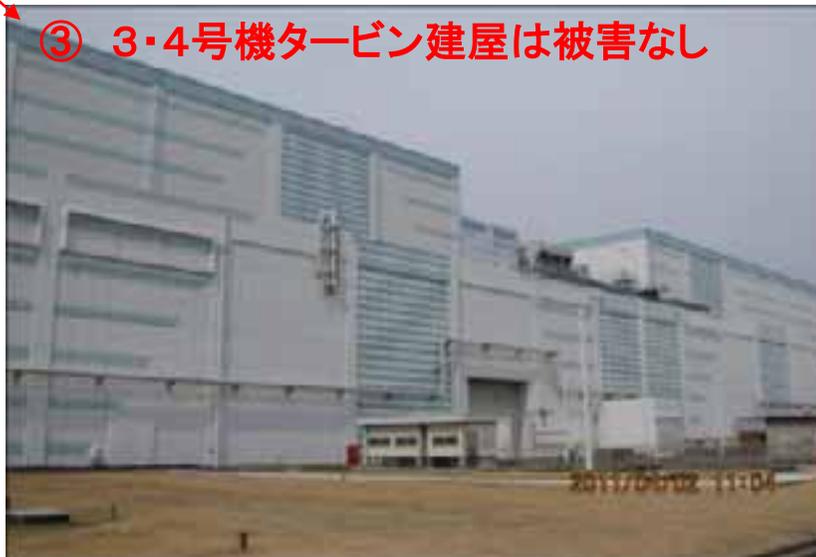
③ 3・4号機タービン建屋は被害なし

津波高7mに対し、敷地高12mの原子炉・タービン建屋への津波被害は殆ど無かった

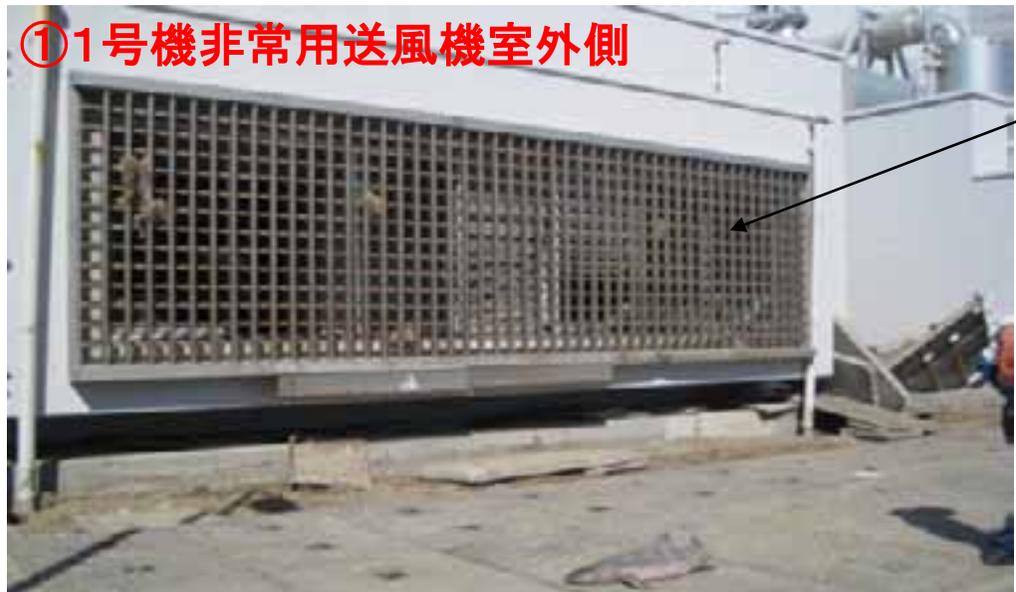
# 津波被害の状況(続き) - 南側通路を津波が駆上がった1号機は、原子炉付属棟の送風用吸気口から浸水した

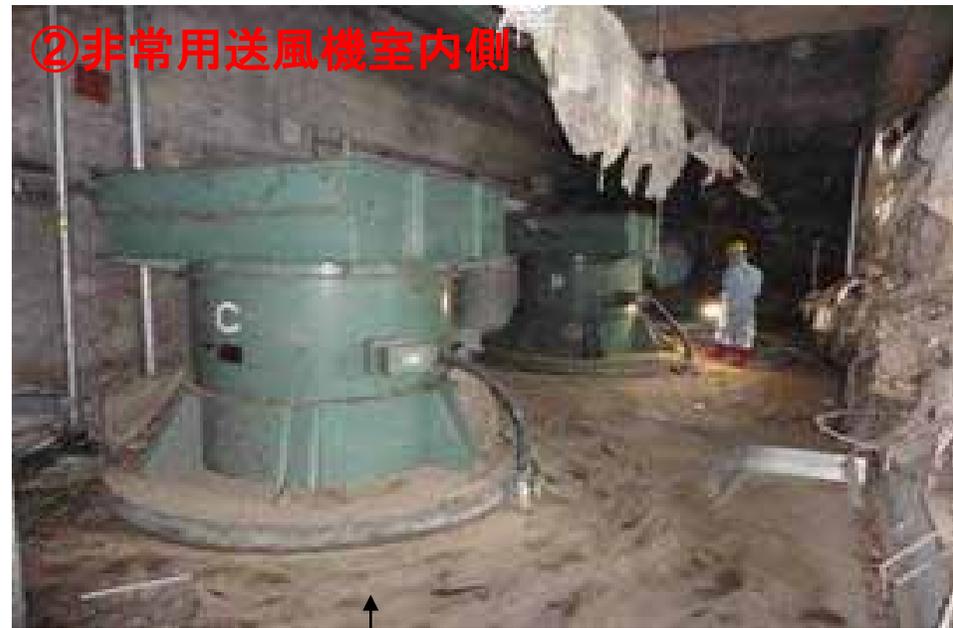
原子炉付属棟の吸気ルーバーから浸水

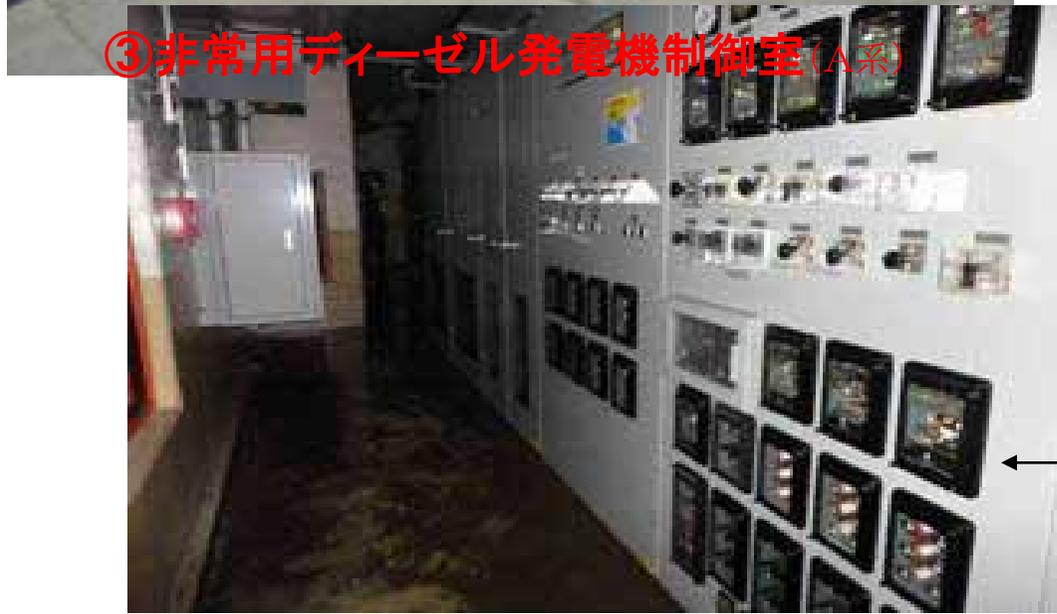
浸水はしたが、第一の様な大量のガレキ、什器設備等の氾濫は発生していない

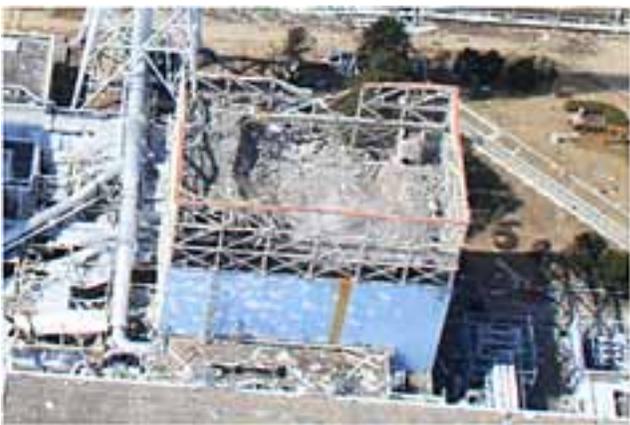
福島第一 1号機(東側)

5階に水素が大量蓄積して爆発

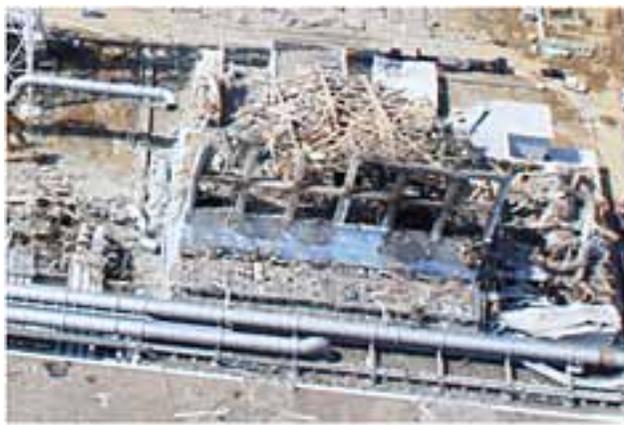
福島第一 3号機(東側)

5階と4階一部(北西)に水素が大量蓄積して爆発

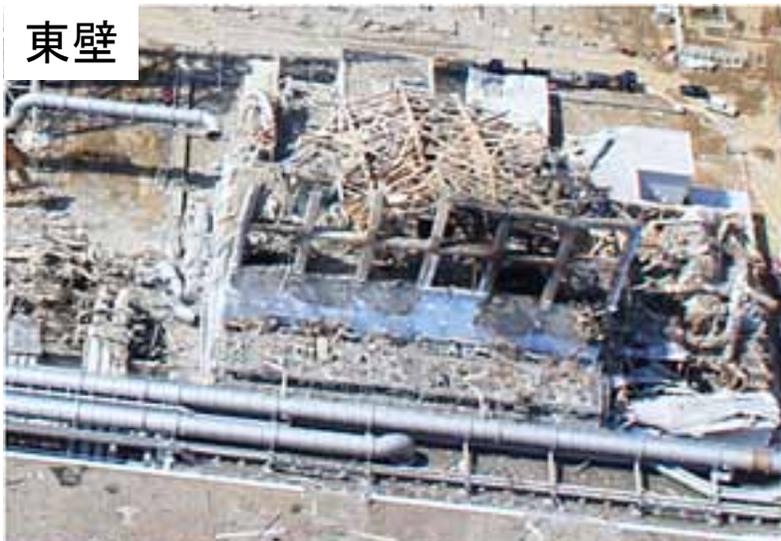
東壁

第一3号機の爆発後

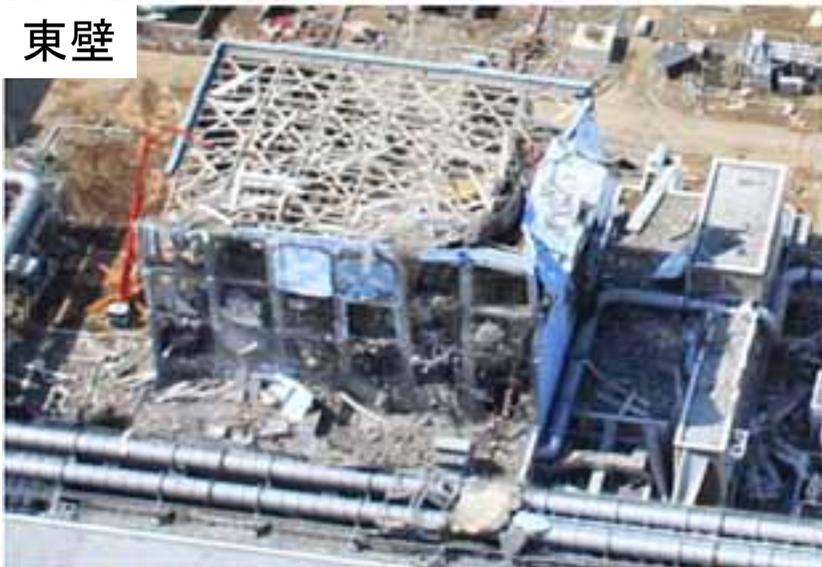
東壁

# 4号機では、5階部分と4階西側・東側で大きな損傷が発生 — 水素は、主として5階部分と4階部分に滞留していたと推定される

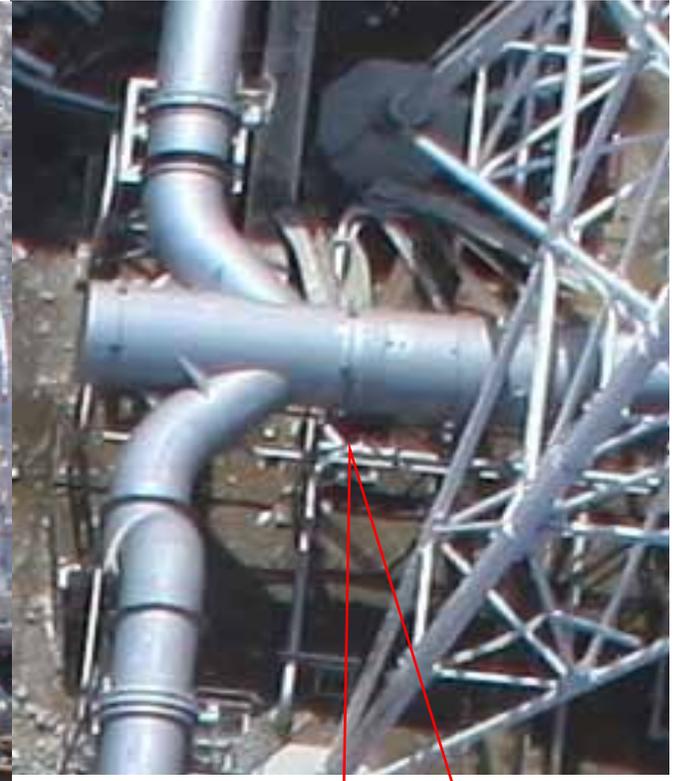
# (参考) 3, 4号SGTS排気管

# 4号機の水素漏洩のシナリオ 3号機からの流入 — 4号機の非常用ガス処理系排気管は、排気筒手前で3号機の排気管と合流している。3号機で発生した水素を含むベントガス流が、4号機に逆流した可能性
