「福島第一原子力発電所事故から何を学ぶか」

最終報告

ー Team H2Oプロジェクト ー

2011/12/21

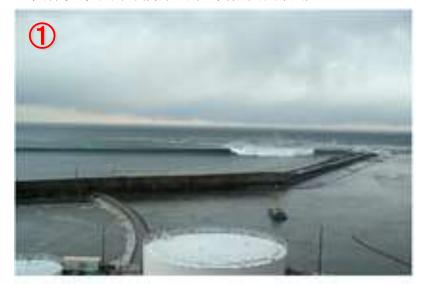
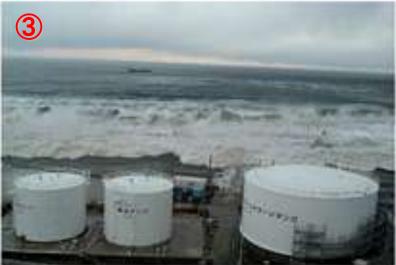
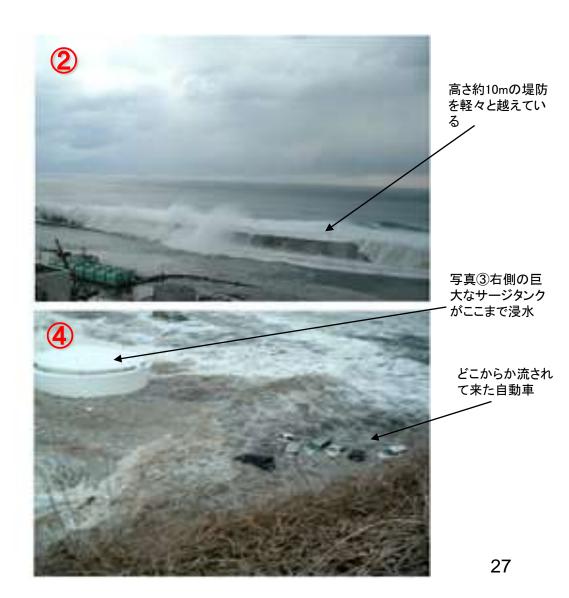
固体廃棄物貯蔵所東側(5号機東南海側)

津波が襲来した瞬間の海側の状況 - 10mの堤防を軽々と越え、沢山の自動車が漂流し、巨大なタンクがほぼ飲み込まれている

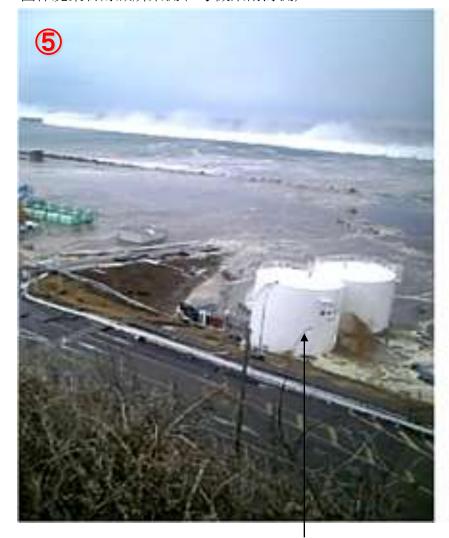
(前ページ続き) 重油タンク2台は流されて道路側へ乗り上げ、サージタンクはペットボトルを 捻ったかの様に側面が変形

重油タンク2台が流されて、道路側へ乗り上げている

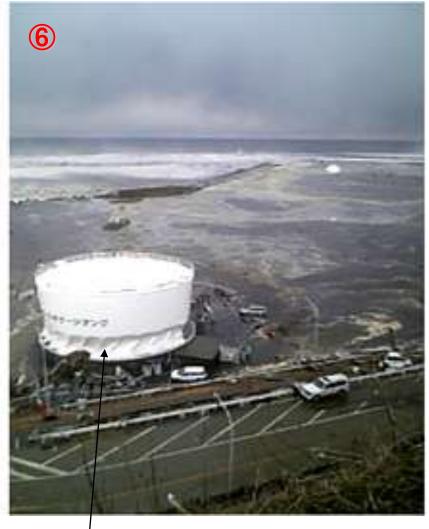
巨大なサージタンクは、ペットボトルを捻ったかの様に 全周辺がよじれている

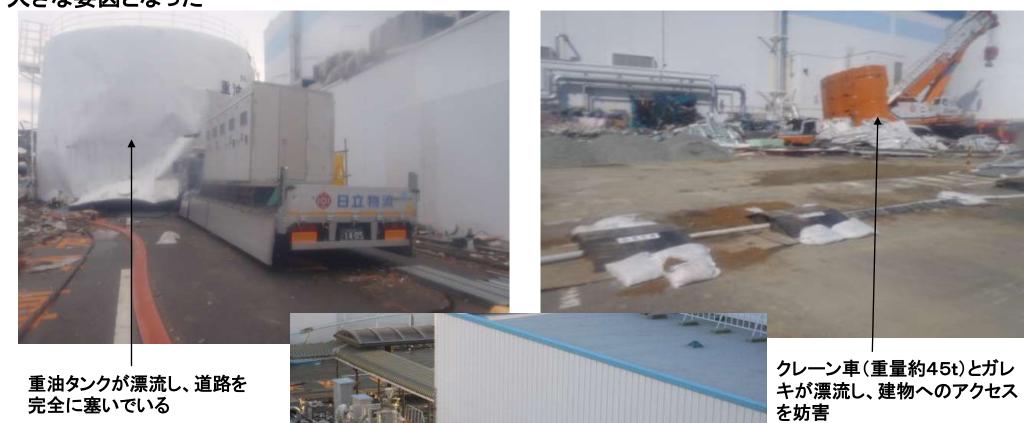
(前ページ続き) これらの重層が、津波後の現場の人・物資の輸送・運搬を極めて悪化、難航させる 大きな要因となった

漂流した自動車が配管と建 物の間に挟まっている 設備・構造物の漂流状況 ②1~4号機の山側 - 浸水によってコンテナの蛇腹カバーが百数十mに渡って漂流し、多数のコンテナが周辺に散乱している

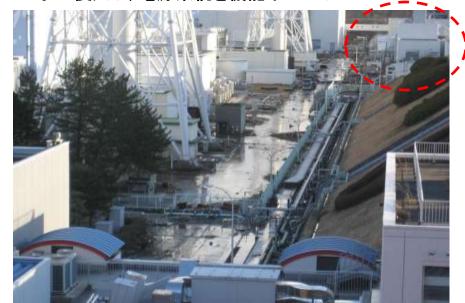
② 津波による土砂、がれき等の散乱が人・物資の運搬を難航させた

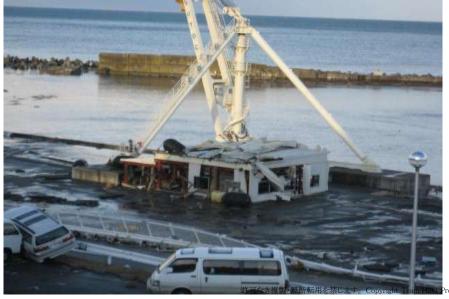
津波被害ーオイルフェンスが建物に突き刺さっている。路面は激しく液状化し、ガレキの散乱と合わせて昼間でも通行できる状況にはほど遠い。夜間に照明無しでは歩けない

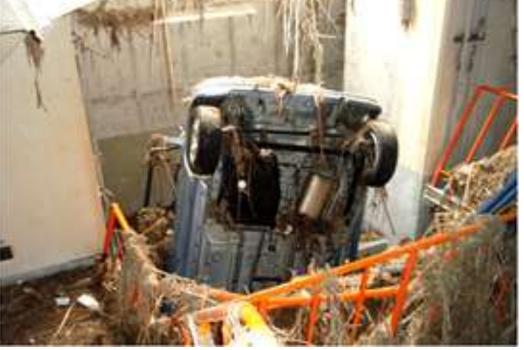
流入したガレキと散乱した什器等が屋内を埋め尽くし、全 く足場が無い状態

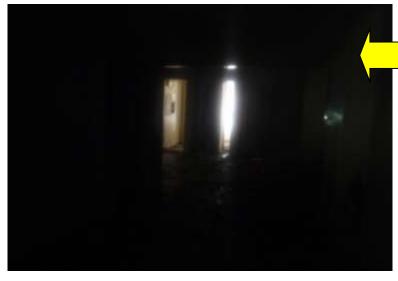
真っ暗な中での作業

サービス建屋入口を建屋内から撮影。床にも散乱物あり

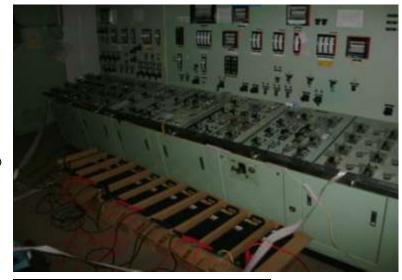
指示値の確認

真っ暗な中、ライトの明かり を頼りに指示値を確認

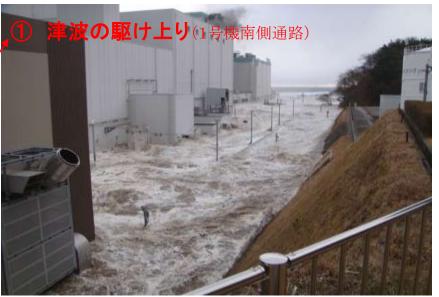
1号機南方通路を直撃 した津波は最大14m 高まで遡上し、原子炉 の裏側まで海水が回り

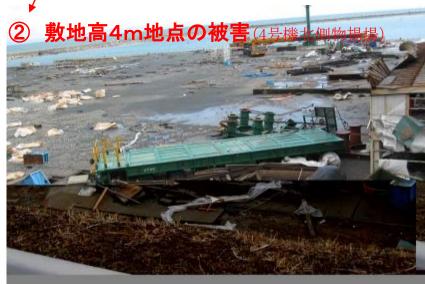
敷地高が4mの海側は、津波で被害を受け、ガレキが多数散乱

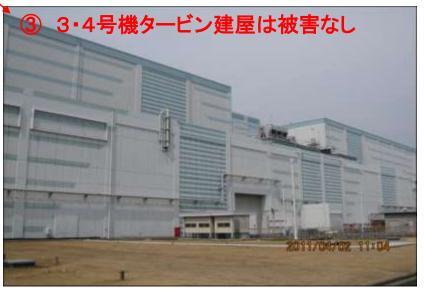
津波高7mに対し、敷地高12mの原子炉・タービン 建屋への津波被害は殆ど無かった

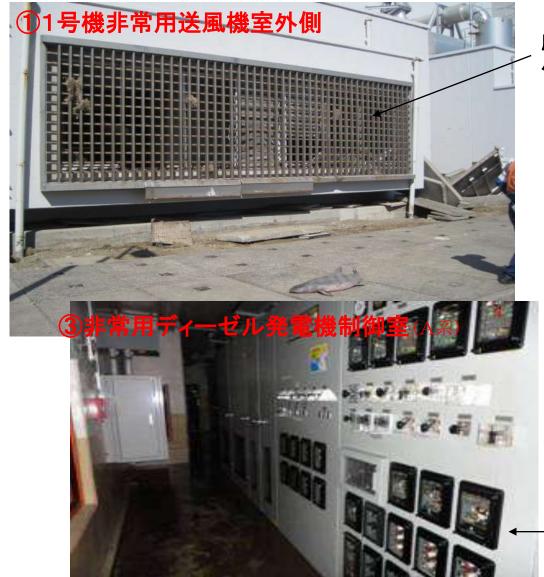
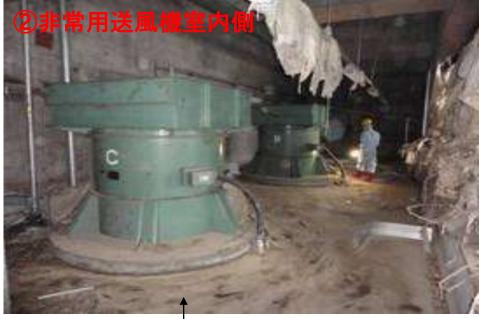
津波被害の状況(続き) - 南側通路を津波が駆上がった1号機は、原子炉付属棟の送風用吸気口から浸水した

原子炉付属棟の吸気ルー バーから浸水

浸水はしたが、第一の様な大量のガレキ、 什器設備等の氾濫は発生していない

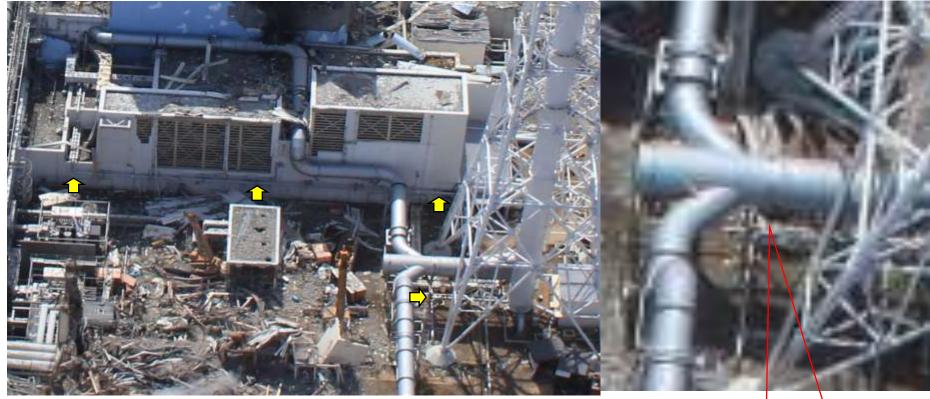
(参考)3,4号SGTS排気管

● 漏洩経路(4号機): 3号機で発生した水素が、3・4 号機で共有している非常用ガス処理系配管を通じて、4号機に逆流したと推定される
